Nøkkelinformasjon

Ospelia 26 A er en romslig og tiltalende 2-roms andelsleilighet i 1. etasje, utmerket for par eller deg som er førstegangskjøper. Her bor man i et stille og rolig område, i gangavstand til T-bane, dagligvare og flotte turmuligheter i marka. Utenfor stuen har leiligheten en herlig terrasse på ca. 21 kvm; beiset i 2022 og utstyrt med markise. Alt er tilrettelagt for enkle hverdager, og leiligheten har egen garasje plass og mye lagringsplass i to eksterne boder.

Tilstandsrapport

Befaringsdato: 14.02.2025

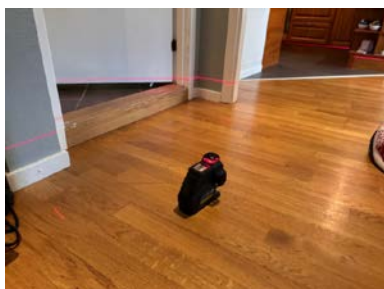
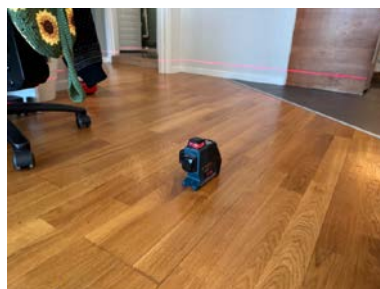
- Målt høydeforskjell på mellom 10 - 20 mm innenfor en lengde på 2 meter. Tilstandsgrad 2 gis med bakgrunn i standardens krav til godkjente måleavvik.

Det er flere rom som er nivilert, ikke alle rom med avvik blir nevnt

Stue/kjøkken er det registreres et høydeavvik på ca. 1 cm.

Mellom gang er det registreres et høydeavvik på ca. 1 cm.

- For å få tilstandsgrad 0 eller 1 må høydeforskjeller rettes opp. Det vil imidlertid sjelden være økonomisk rasjonelt som et enkeltstående tiltak i en bolig som dette. Dersom boligen en gang skal renoveres, kan man vurdere slike tiltak.

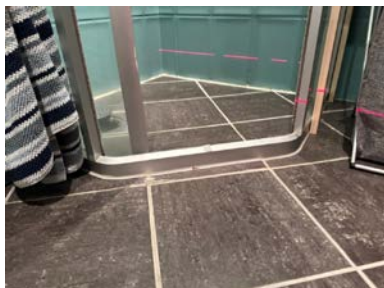
1. ETASJE > BAD

- Det er avvik:
- Krav til fall (høydeforskjell) er ikke oppfylt, men det er fall til sluk.

Det er observerte aldersrelaterte forhold i fuger som kan indikere oppgraderingsbehov. En sprukket flis i dusjsone.
Det er tetningslist ved dusjsonen noe som er uheldig ved en eventuell vannlekkasje ellers på badet.
Kunde opplyser at gulvvarmen er noe ujevn, og er det blir vesentlig varmere på noen steder enn andre

Det bør lages en dreneringshull slik at eventuelt vannlekkasje kan renne til sluket.

Gulvvarme bør undersøkes nærmere.
