Pålastua 1, 2240 MAGNOR

**Praktisk og lettstelt halvpart av  
tomannsbolig med alt på en flate \*  
Gode solforhold \* Garasje**

# Praktisk og lettstelt halvpart av tomannsbolig med alt på en flate

# Tilstandsrapport

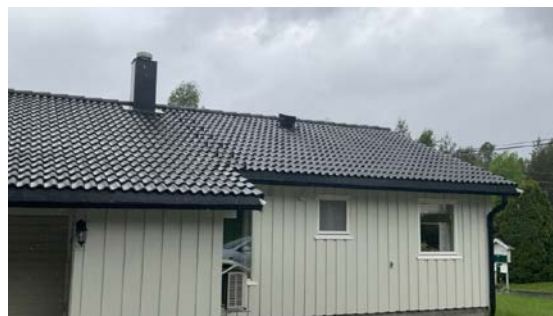
### TG 2 Nedløp og beslag

Lakkerte metall beslag, renner og nedløp.

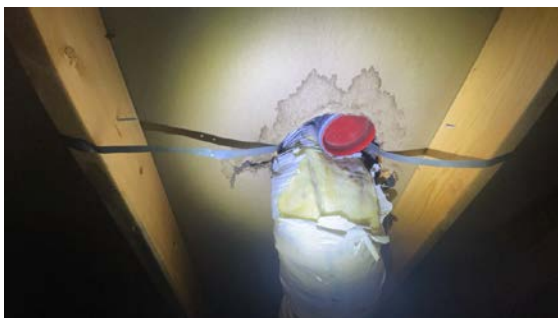
Litt skjolder ved luftehatt/sentralvifte som ikke lenger er i bruk. Samt litt skjolder på gipsplate/skille mot naboseksjon (tyder på vært luftlekkasjer innefra som kondenserer på kaldtloft).

Skjolder ved luftehatt

Dampsperrsjiktet mot nabo kan undersøkes og evt. tette luftlekkasjer innefra som kondenserer mot gipsplaten på loft. Sentralvifte/luftehatt kan med fordel fjernes da det ikke lenger er i bruk. Eier opplyser at luftehatt manglet da han overtok boligen som kan være årsaken til skjolden ved denne.

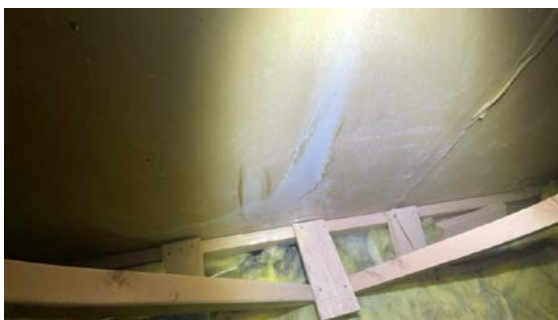
Skjolder på gipsplate ved leilighets-skille på loft (sansynlig lekkasje varm inneluft som har kondensert på kaldtloft)

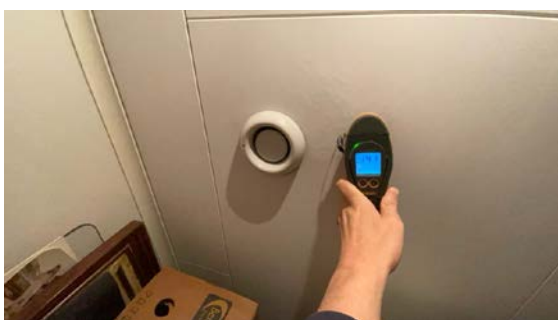
Liten svelling rundt ventil, men ikke avvik ved fuktsøk

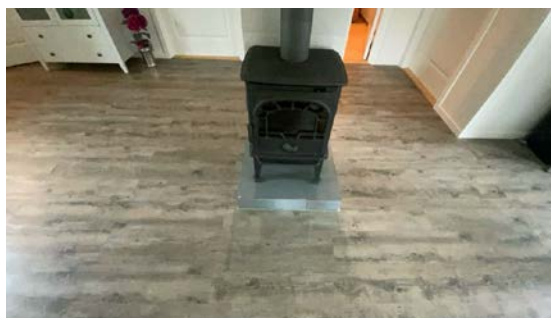
## TG 1 Pipe og ildsted

Boligen har elementpipe som er flislagt og peisovn fra ca. 2018 plassert i stue.

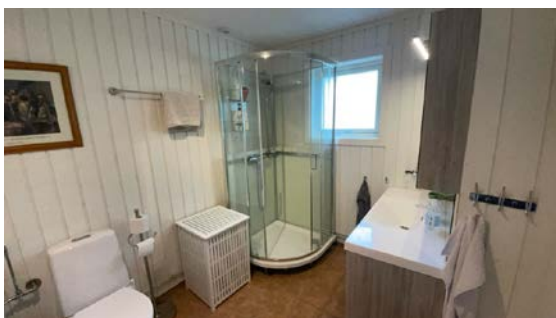
Opplyst oppusset 2013. Flislagt gulv m/sokkelflis og malt panel på vegger. Takess himling. Gulvstående toalett. Dusjkabinett m/glassvegger fra 2018. Baderomsinnredning med heldekkende servant, skuffer og speilskap samt oppbevaringsskap på vegg fra 2018. Opplegg til vaskemaskin.

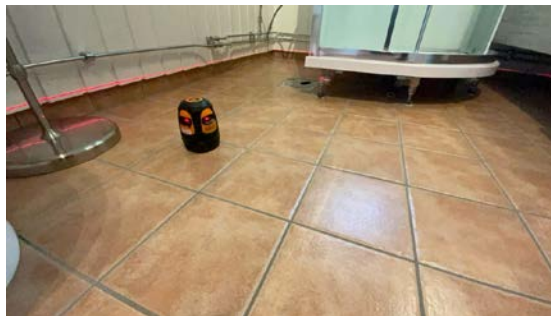
- Det er påvist avvik i fallforhold til sluk i forhold til krav i forskrift på byggetidspunktet.

Fallnivellering

- Til tross for avviket i fall/høydeforskjell til sluk, vil gulvet fortsatt kunne lede vann mot sluket, men med redusert effektivitet. Dette kan potensielt øke risikoen for vannansamling i enkelte områder av badet. Vært fungerende med bruk av lukket kabinett som har internfall og rørføring direkte i sluk (må benyttes også mtp. manglende tettesjikt i vegg).

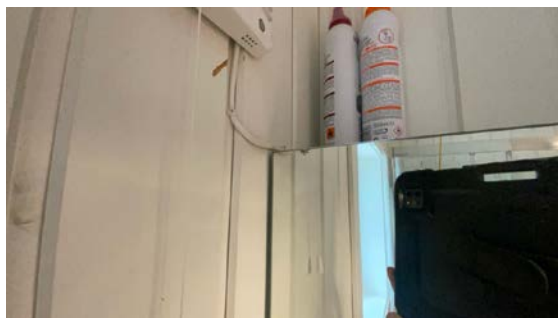
Et mindre skall i speilskapet

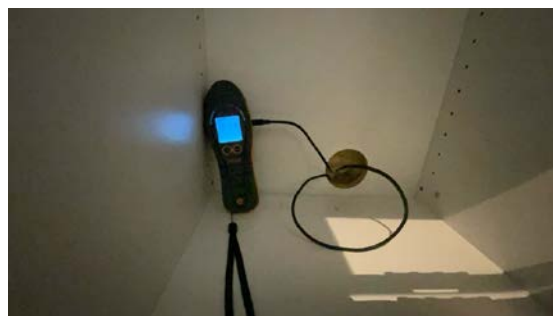
## ! TG 0 Tilliggende konstruksjoner våtrom

Hulltaking er foretatt uten å påvise unormale forhold. Hulltaking er foretatt i kjøkkenskap mot dusj.

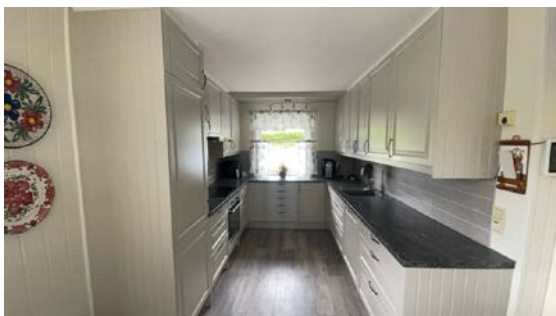
Kjøkken fra 2016 (Epoq). Hesteskoformet takhøy innredning m/profilerte malte fronter. Laminat benkeplate m/underlint/planlimt kompositt kum. Flisemønstrede «kitchen board» mellom under- og overskap. Integreerte hvitevarer; oppvaskmaskin, stekeovn, koketopp, micro og kjøleskap.

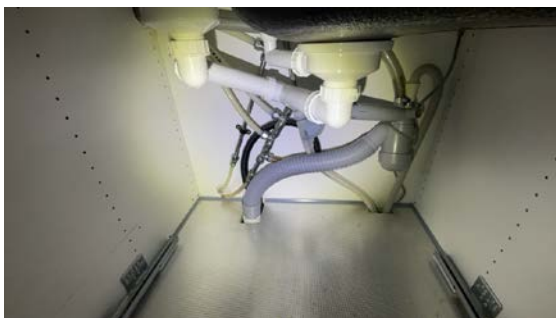
### TG 1 Vannledninger

Innvendige vannledninger er av forkrommet kobberør og plastrør (ikke rør-i-rør) i kjøkken. Opplyst fra 2013 og 2016 når bad og kjøkken ble modernisert. Bygningsdelen er vurdert på bakgrunn av denne alder (under 25år).

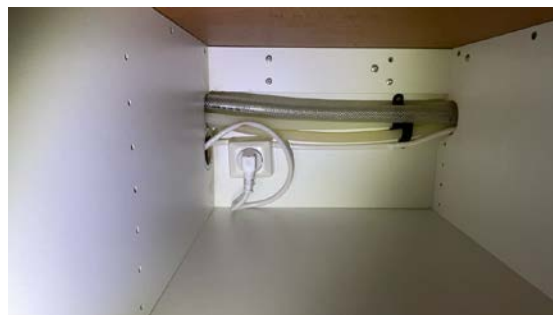
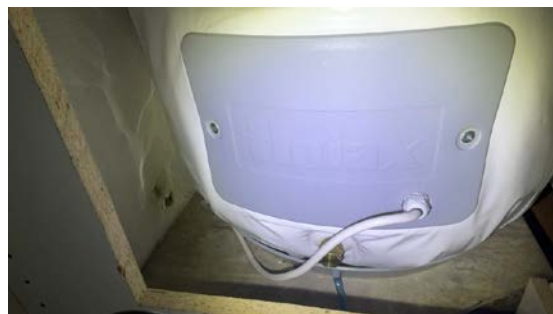
### TG 2 Elektrisk anlegg

- Det bør etableres tilfredsstillende el-tilkobling etter gjeldende forskrift.

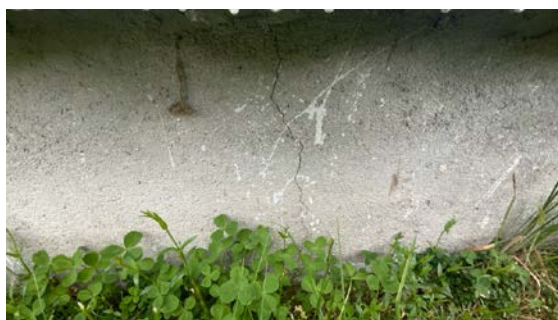
Boligen er fundamentert på pusset ringmur og støpt plate på mark. Noen små riss ikke vurdert av konstruksjonsmessig betydning (del under terrasse var ikke tilgjengelig/synlig for befarings).

Minder riss finnes

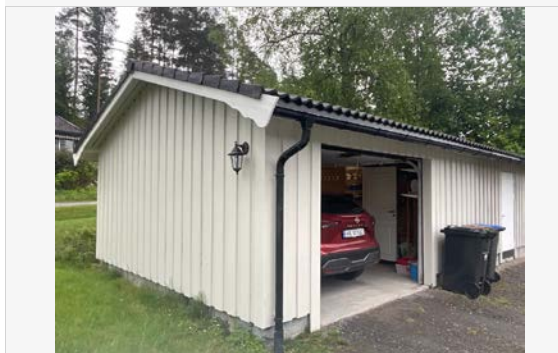
### Garasje

Alminnelig uisolert halvpart av bindingsverksgarasje m/saltak fundamentert over betongplate på mark (påvist en sprekk i betong) m/leca kant. Utvendig kledning av tømmermannspanel og takteking av betongstein som boligen. Motorisert aluminium leddport. Vindtetting av sortpapp i vegger og forenklet undertak. Avdelt bod m/osb fineer på vegger og impregneret spaltegulv, trepanel himling og formpesset dør. Spaltekledning på skillevegg mot nabo.
