Salgsobjekt: Enebolig
Eierform: Eiet
Byggeår: 2006
BRA-i/BRA Total: 124/138 m²
Tomtstr.: 442.9 m²
Soverom: 3
Antall rom: 6
Gnr./bnr. Gnr. 106, bnr. 1108

Pen enebolig med flott uteplass, bad fra 2020 og 3 soverom!

Befaringsdato: 17.04.2024

Rapportdato: 19.04.2024

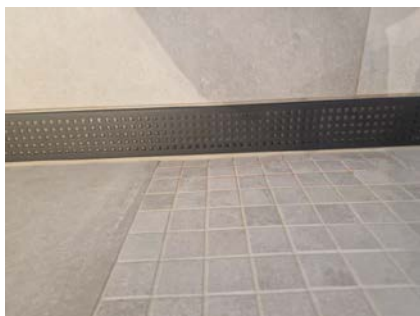
1. ETASJE > BAD

TG 1 Tilliggende konstruksjoner våtrom

Bad har våtsone mot yttervegg. Hulltagning er ikke mulig. Ved bruk av fuktindikator ble ingen unormale fuktverdier målt.
