**Ørje - Attraktiv og flott leilighet i sentrum. Hjørne/endeleilighet. Populært boområde. Heis, garasje, utebod.**

# Tilstandsrapport

Befaringsdato: 27.11.2025

Rapportdato: 04.12.2025

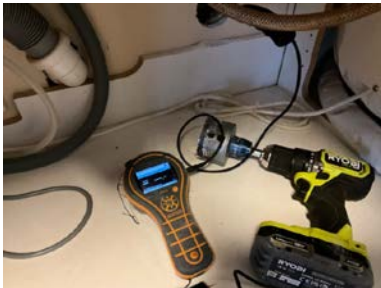
## KJØKKEN

Kjøkken med åpen løsning mot stue, hvor det er plass til spisegruppe. Innredningen er fra byggeåret, og har profilerte, lyse fronter og laminerte benkeplater. Det er både opplegg og plass oppvaskmaskin i innredningen. Kjøkkenvasken av rustfritt stål, er nedsenket i benkeplaten og inneholder vaske- og skyllekum. Det er montert belysning mellom skapene. Kjøkkenventilatoren er plassert over komfyr og er tilkoblet skapvifte.

- Kjøkkenet viser tegn til normal slitasje, og det er påvist enkelte skader i overflatene. Skadene er imidlertid ikke mer omfattende enn det man kan forvente, gitt kjøkkenets alder, og innredningen fungerer fortsatt tilfredsstillende.
