Åveslandsveien 19, 4580 LYNGDAL

**Stilren, vedlikeholdsvennlig
enebolig | Svært gode solforhold
og flott utsikt | Sentralt i Lyngdal**

Tilstandsrapport

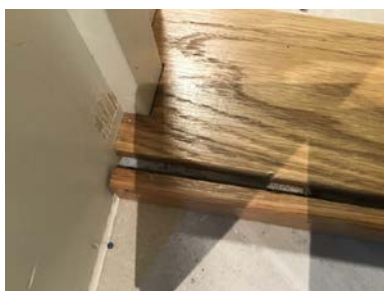
1. ETASJE > VASKEROM

Hulltaking er foretatt uten å påvise unormale forhold. Hulltaking er foretatt ved/i Mellom bad og vaskerom. Fuktkvotemåling (vekt%) i konstruksjonen ble målt til under 6.

Hulltaking og fuktmåling er utført som punktkontroll, og undersøkelsen gir derfor kun informasjon om tilstanden i det kontrollerte området. Forhøyede fuktverdier andre steder i tilhørende konstruksjoner kan ikke utelukkes uten mer omfattende eller destruktive undersøkelser.

Hulltaking er utført i skillevegg mot våtsone, hvor sannsynligheten for eventuell fuktpåvirkning normalt vurderes å være størst.

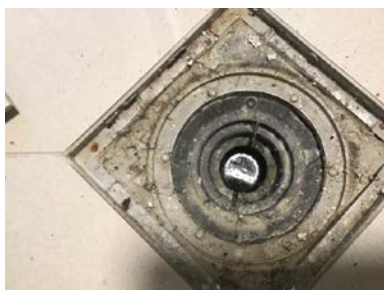
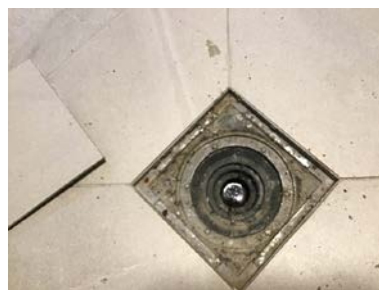
1. ETASJE > VASKEROM

Det er plastsluk og smøremembran med dokumentert utførelse.

Påpeker at smøremembran ikke kan besiktiges, tilstandsgrad er satt med basis i alder og enkelte observasjoner ved befaring, Det er tilsendt bildedokumentasjon av utførelsen på membranløsningen.

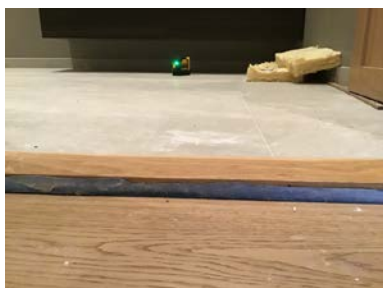
1. ETASJE > BAD

Det er utført vanntest på gulv hvor vann ledes til sluk.

Basert på visuelle observasjoner og målinger vurderes funksjonskravet til gulv i våtrom å være tilfredsstillende ivarettatt slik forholdet fremstår ved befaringen

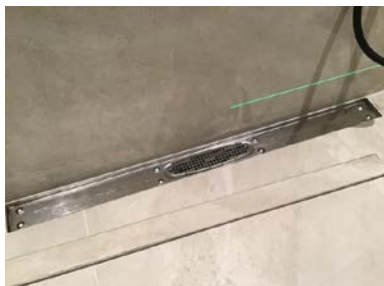
1. ETASJE > BAD

Det påpekes at tilstandsgrad er satt på bakgrunn av alder.

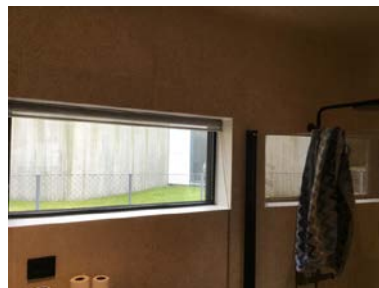
2. ETASJE > BAD

Det er montert dusjdører som bidrar til å redusere direkte vannsprut mot vegg og dør ved dusjing. Likevel kan området bli utsatt for økt fuktbelastning over tid.

Materialer som dørblad, karm og terskel er normalt ikke beregnet for varig fuktpåkjening i våtsone. Det anbefales derfor å være oppmerksom på eventuell vannsprut og fuktbelastning i dette området.

Deler av vinduet er også plassert innenfor våtsone for dusj. Vindusåpningen er utført med smøremembran og flislagte overflater. Valgt løsning vurderes å tåle økt fuktbelastning og fremstår egnet for plassering i våtsone slik forholdet fremstår ved befaringen

Det anbefales jevnlig kontroll av karm, terskel og dørblad for å avdekke eventuelle tegn til fuktpåvirkning eller skader på et tidlig tidspunkt.

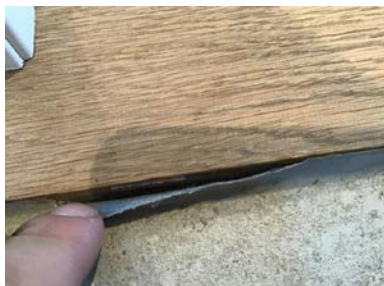
2. ETASJE > BAD

Det er registrert fall på gulv mot sluk og i dusjsone på gulv. Det er også laget nedsenk på gulv i dusjone. Som følge av valgt løsning vurderes det til at funksjonskravet til gulv er tilfredstillende ivaretatt. Da dør til bad står delvis i våtsone til dusj og at det er mindre oppbrett av membran på terskel. anbefales det å være oppmerksom på vannsøl på gulv foran dør.

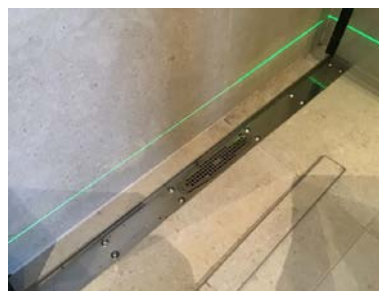
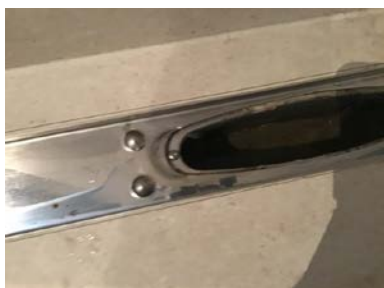
2. ETASJE > BAD

Påpeker at smøremembran ikke kan besiktigtes, tilstandsgrad er satt med basis i alder og enkelte observasjoner. Det er tilsendt billedokumentasjon av utførelsen membranen.

Det påpekes at tilstandsgrad er satt på bakgrunn av alder, dokumentasjon og enkelte observasjoner.

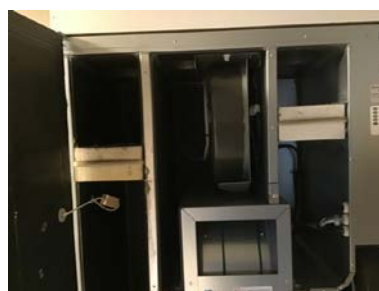
Boligen har balansert ventilasjon.

Ved kontroll av aggregat ble det registrert at det er på tide med utskiftning av filter, samt rengjøring av aggregat.
