Løkavegen 101, 5600 NORHEIMSUND

**Flott fritidsbolig med kort vei til  
både Furudalen og Eikedalen  
skisenter | Biloppstillingsplass | 4  
soverom og hems**

# Tilstandsrapport

gnr. 26, bnr. 123

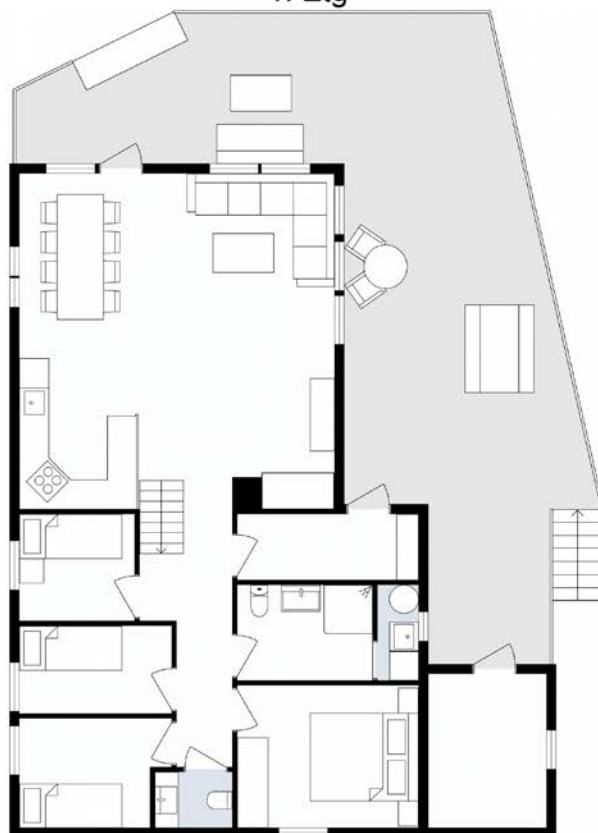
## Løkavegen 101 1. Etg

Arealskissen kan ikke brukes til detaljmåling. Avvik kan forekomme.

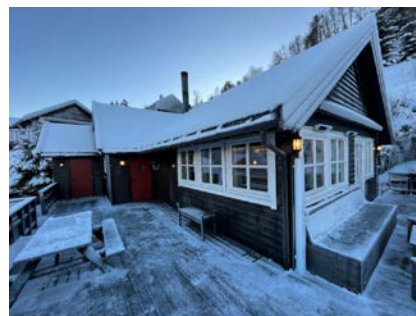
- Overvåk tilstanden jevnlig. For å få tilstandsgrad 0 eller 1 må tekkingen skiftes ut, men tidspunktet for når dette er nødvendig er vanskelig å si noe om.
- Andre tiltak:

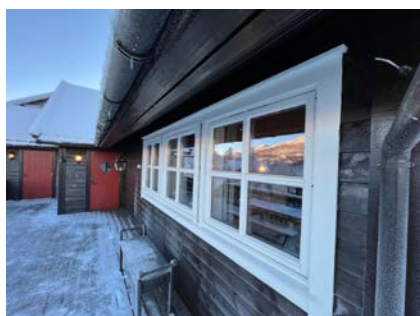
## TG 1 Dører

Bygningen har malte trevinduer med 2-lags glass.

God funksjon og godt vedlikeholde overflater på alle vinduer. Vinduene er malt utvendig i 2024.
