# Lys og lekker 3-roms fra 2018 | 2 terrasser på hele 24 kvm | Felles takterrasse | Opsjon på garasjeplass

# Tilstandsrapport

📍 Bøkkerveien 14 A, 0579 OSLO

# Andelsnummer 7

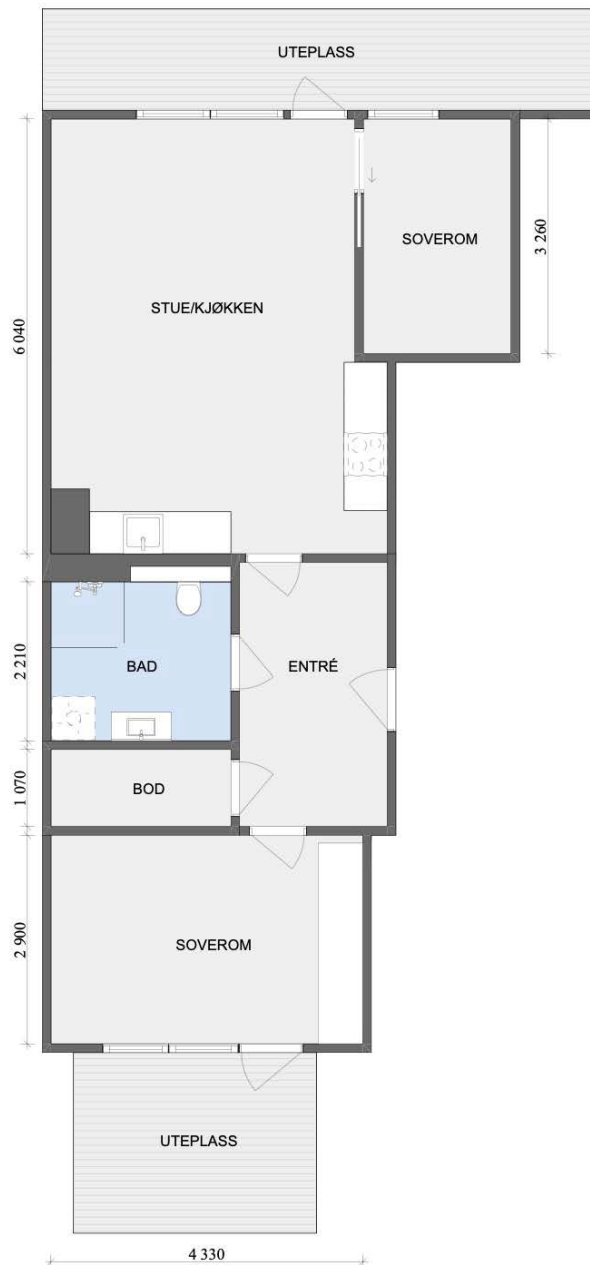
## Bøkkerveien 14A

Tegningen er en veiledende illustrasjon, avvik kan forekomme.  
Utført av Rana Noman Tariq, Takstmann/Tømrermester.

Plantegningen er ikke i målestokk og noe avvik kan forekomme.

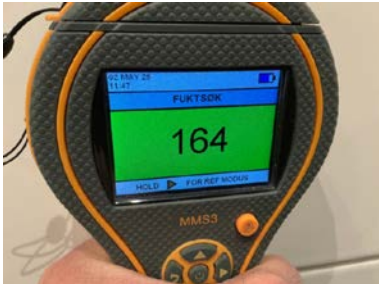
### TG IU Fukt i tilliggende konstruksjoner

Hulltaking mot våtsone er kun mulig fra enkelte mindre begrensede felt, og veggene rundt badet er et "Senter" for de tekniske installasjonene for boligen og bygningen. Det ble registrert sjakt, vannfordelerskap og sikringskap i veggene. Etter en risikovurdering underveis i forbindelse med boring av hull for fuktsøk i våtrom har undertegnede ikke valgt å gjennomføre dette, grunnet frykt og konsekvens av å bore i eventuelle vannrør, avløpsrør og strømførende ledninger, samt bryte brannskille mot sjakt. Det presiseres at dette er et avvik i forhold til forskrift til avhendingslova (tryggere bolighandel).

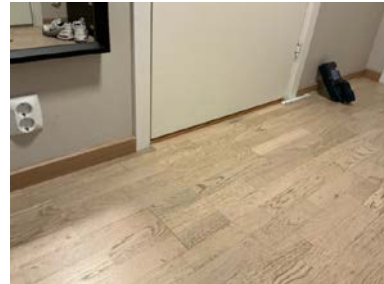
Hulltaking mot dusjsonen er ikke foretatt da det ikke er praktisk/fysisk mulig da den er lokalisert mot sjakt og naboseksjon. Det ble foretatt stikkprøvekontroll med Protimeter MMS3. Målingene viste ingen utslag utenfor normale verdier. Målingene gir kun en indikasjon og må ikke oppfattes som en garanti for baderommet.

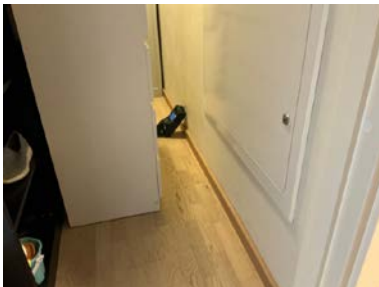
I forbindelse med boring av hull for fuktsøk ble det foretatt målinger med en veggscanner som indikerer at det er både vannrør, avløpsrør- og elektriske rør i de tilstøtende veggene til våtsonen.
