Bakkehågan 3, 2849 KAPP

Lys og trivelig bolig med sentral beliggenhet på Kapp - alt på en flate - 2 soverom - carport - kort veg til dagligvare.

Salgsobjekt: Rekkehus
Eierform: Eierseksjon
Byggeår: 2004
BRA-i/BRA Total 76/83 kvm
Tomtstr.: 12120 m²
Soverom: 2
Gnr./bnr. Gnr. 101, bnr. 81
Snr. 18
Oppdragsnr.: 1209240150

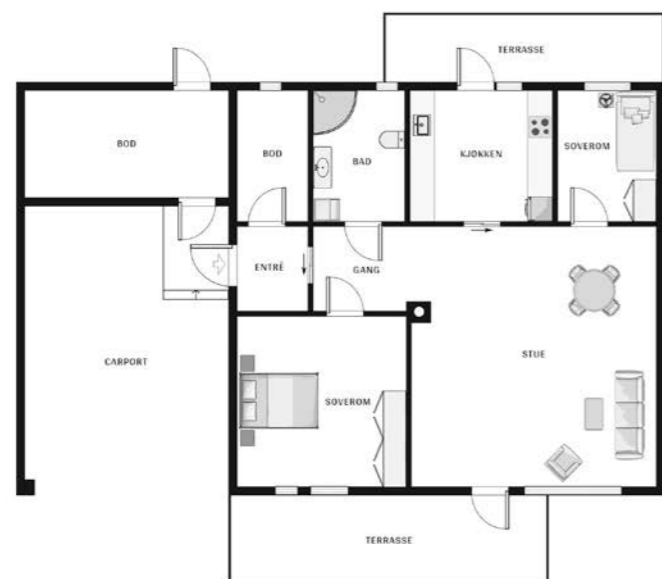
1. etasje

Plantegningen er kun en skisse som ikke er målbar - Avvik kan forekomme

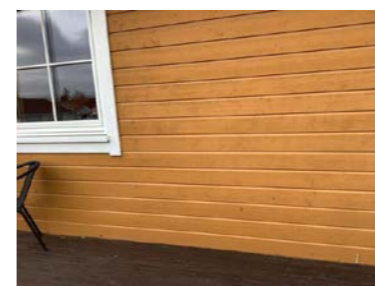
Lav høyde mellom grunnen og kledning, risiko for skader. Anbefalt høyde mellom terreng og kledning er 30cm. Lufting av kledningen er ikke iht. dagens anbefalte løsning, men heller ikke dårligere enn normal løsning ved husets byggeår.

Lav høyde mellom grunnen og kledning.

Det er ikke registrert avvik som tilsier at man må påregne umiddelbare tiltak.

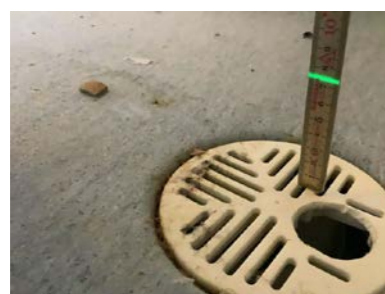
34 mm fall til sluk under dusjkabinett. Ellers er gulvet flatt.

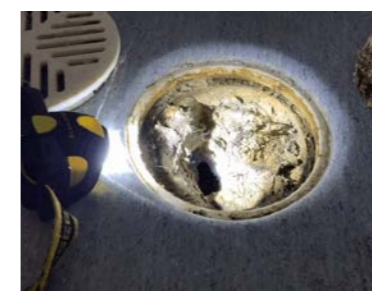
Kontroll av sluk. Sluk må rengjøres.

- Det kan ikke verifiseres om våtrommet har fungerende tettesjikt ved gjennomføringer. Ikke fungerende tettesjikt på våtrom kan føre til skjult skade på tilstøtende/ innebygde bygningsdeler som kan være vanskelig å avdekke. Det anbefales å følge med på tilstand til våtrommet og tilstøtende bygningsdeler/rom.
- Det er ikke behov for straktiltak i forhold til sluk, men ut fra alder kan skader og funksjonssvikt oppstå. Kontroller og rengjør sluket regelmessig for å unngå at sluket mister funksjonalitet. Vær oppmerksom på at utett membran og tett sluk kan føre til vannskader.

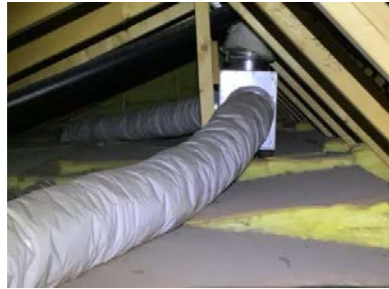
Avtrekksvifte er plassert på loft.

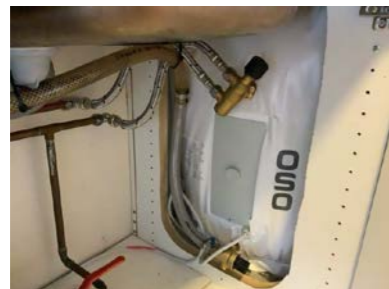
Varmtvannsbereider på ca. 120 liter fra 2022 er plassert i kjøkkenbenk.

Vanndeteksjon anbefales montert under kjøkkenbenk.
