Myraveien 35, 8622 MO | RANA

**Ny og r lekker 3-roms
selveierleilighet i 2.etg p  hele
100kvm BRA-i, med garasjeplass
og takoverbygd terrasse.**

Tilstandsrapport

ANDELSLEILIGHET I 2. ETASJE

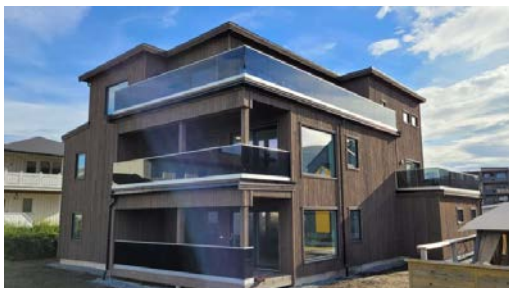
Altan på 16,8 m² med glassrekkverk. Rekkverket har en høyde på ca. 102 cm.
Undergulv/membran med overliggende gulv av spaltebord.
Adkomst via dør fra stuen.

Terrasse oppført uten for fasade nordvest.

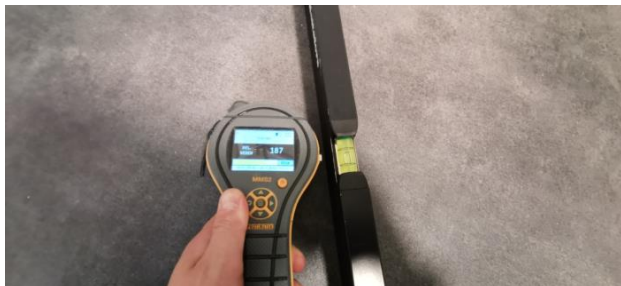
Det ble fuktmålt ved befaringsdato, ingen unormale fuktverdier ble registrert.

Fuktmåling og kontroll av fall mot sluk.

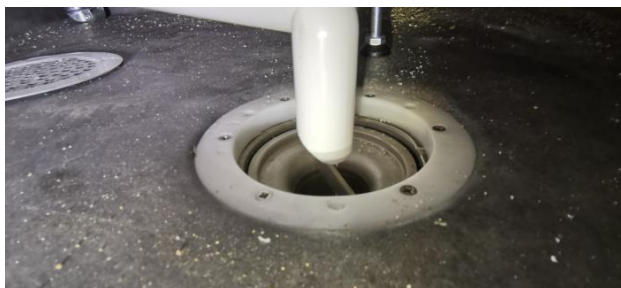
Plastsluk i gulvet under dusjkabinettet.

Kontroll av sluk.

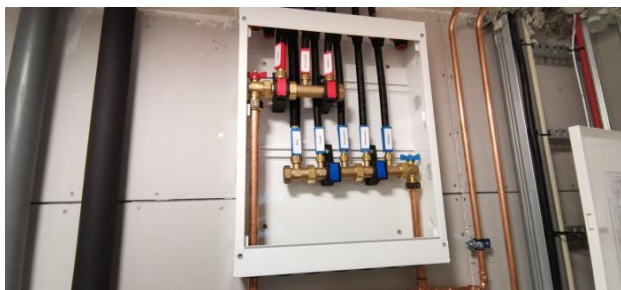
Leiligheten har vannrør av kobber og plast (rør i rør), fordelerskap plassert i felles teknisk rom.

Kontroll av fordelerskapet.

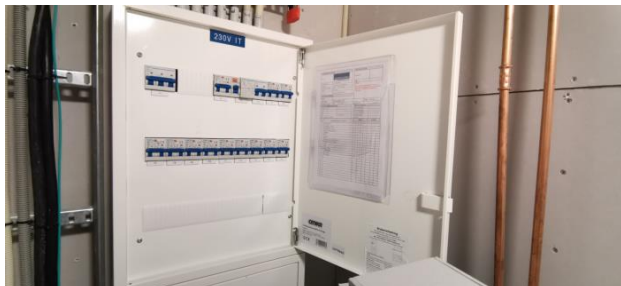
Kontroll av el-skapet.

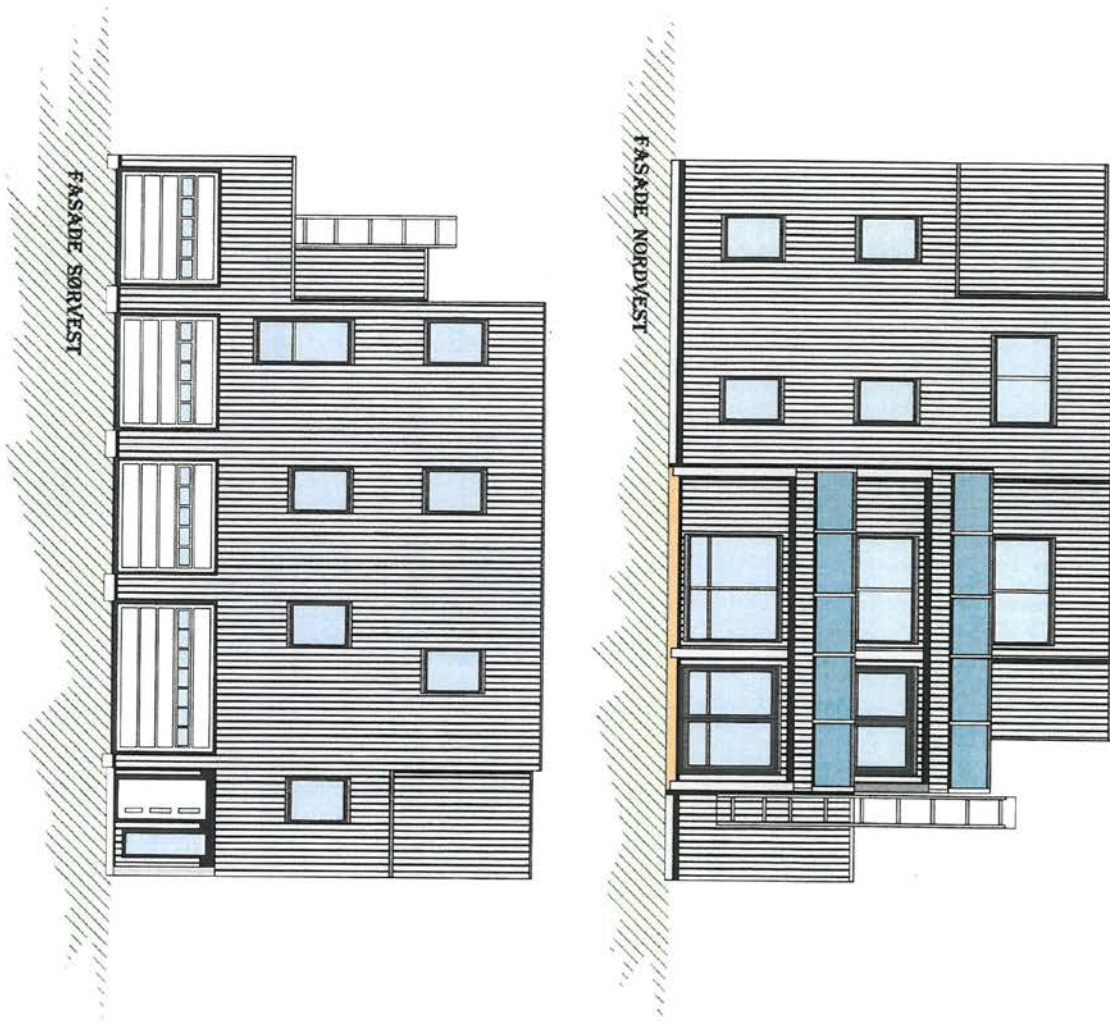
VEDLEGG TIL SØKNAD E 13

<p>Prosjekt No : 435 2019</p>	<p>BOLIG m/4 leiligheter</p>	<p>TEGNINGEN VISER: FASADER Nordvest og Sørst</p>

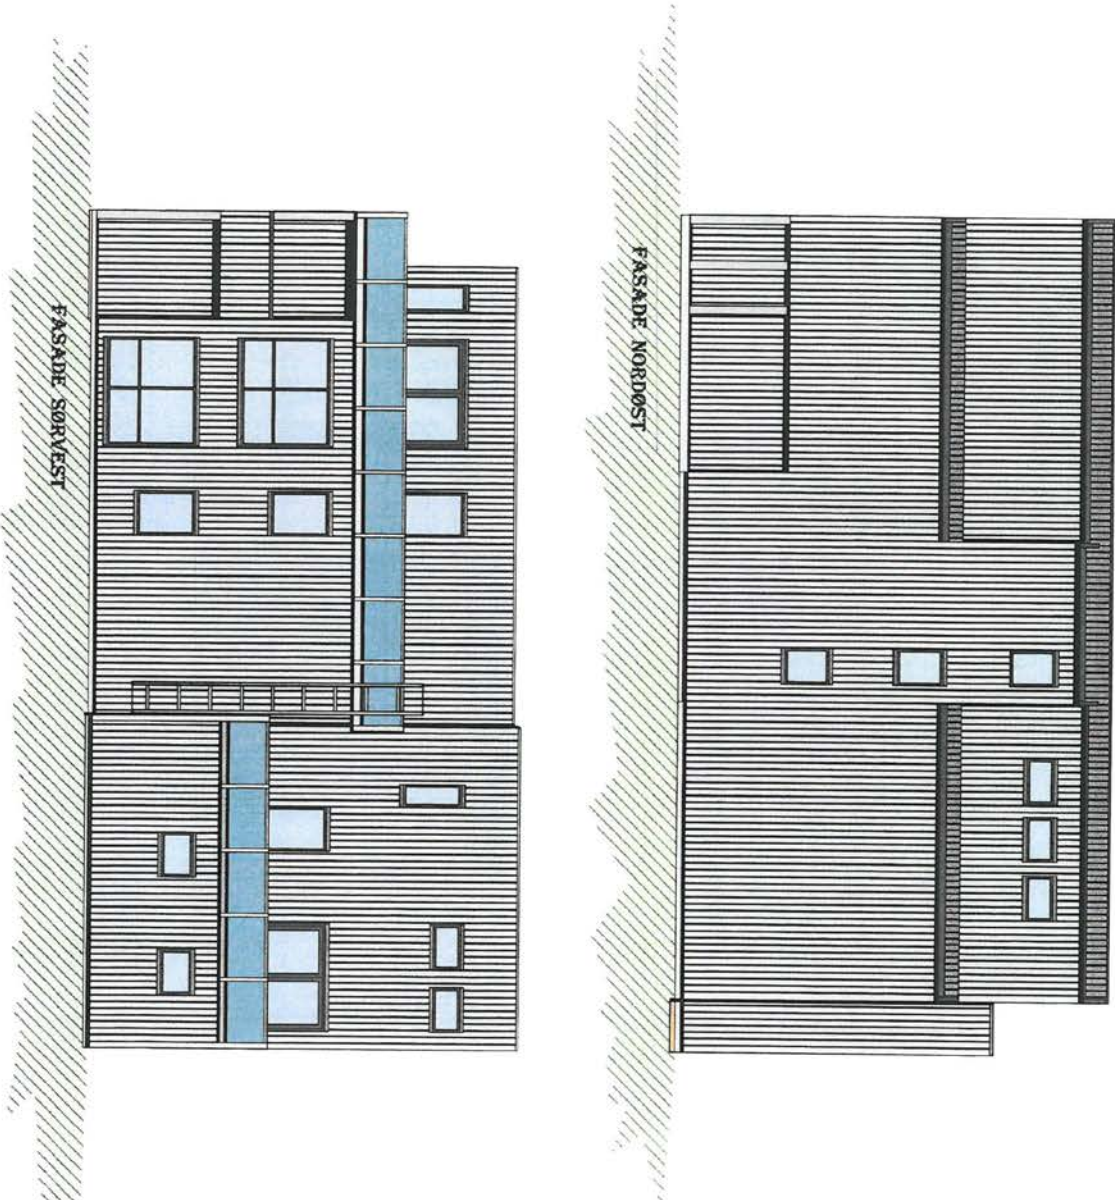
VEDLEGG TIL SØKNAD E 14

Prosjekt No : 435 2019	BOLIG m/4 leiligheter	TEGNINGEN VISER FASADER Nordøst og Sørvest		REF: Tegningsnr. og revisjonsdato
			Tiltakshaver: Myrsviken 35 AS v/Bjørn R. Kristiansen Postadresse: Mellomvika 7 A, 8622 Mo i Rana Byggeplass: Myrsviken 35, 8622 Mo i Rana Kommune: Rana Kommune G.nr. 20 B.nr. 801 E.nr. ---	HandverkererBygg og Utleie AS Mellomvika 7 A, 8622 Mo i Rana Egenbetj. kommunisondning Kartmanns Tlf: 75127477 Fax: 75127478 epost: 90172226 Mailadresse: handverkerer@byggogutleie.no	A 435 2019 007 18.03.2019 B 435 2019 007 28.08.2019 C 435 2019 007 01.03.2020 D 435 2019 007 30.03.2020 E F G H I
			MÅLESTOKK 1 : 100
