# Romslig enebolig med solrike uteområder i etterspurt område | 48 m<sup>2</sup> garasje | Familievennlig

# Om eiendommen

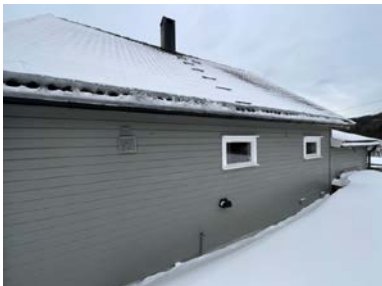
## TG 1 Veggkonstruksjon

Veggene har trekonstruksjon av ukjent utførelse. Fasade/kledning har liggende bordkledning.

Vurderingene er begrenset av snø rundt boligen på befaringsdagen. Det er ikke avdekket synlige skader fra tilgjengelig inspeksjonspunkt.

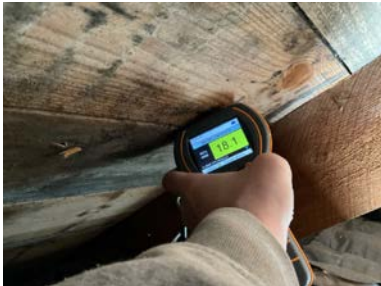
## TG 2 Takkonstruksjon/Loft

- Det er begrenset/dårlig ventilering av takkonstruksjonen.
- Det er påvist fuktskjolder/skader i takkonstruksjonen.

Gavlveggene på bygget er kledd om med ny vindtetting og i denne forbindelsen er det ikke etablert egen lufting, dette gjør at det på befaringsdagen er noe fuktig (målt 17 vektprosent) i undertaket.

18 vektprosent i undertaket.

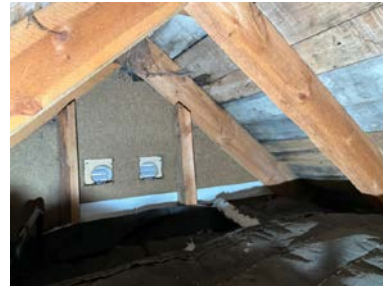
Lufting sammen med ytterveggene.

Lufting sammen med veggene vil gjøre at det vår og høst kommer varm fuktig luft fra baksiden av kledningen rett opp på kaldtloftet. Dette vil gjøre hele konstruksjonen fuktig.

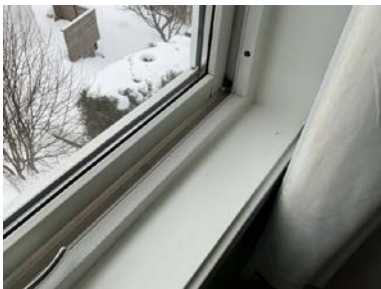
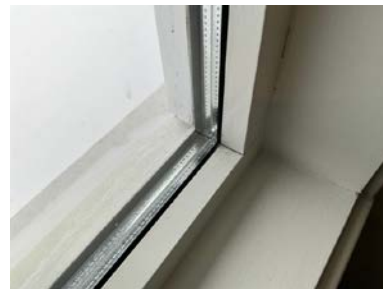
## 1 TG 1 Vinduer

Bygningen har malte trevinduer med 2-lags glass. Enkelte få glass av eldre dato. Enkelte vinduer er funksjonstestet for heng i hengsler og tetting, uten å finne nevneverdig avvik. Årlig justeringer/smøring av vinduer må forventes.

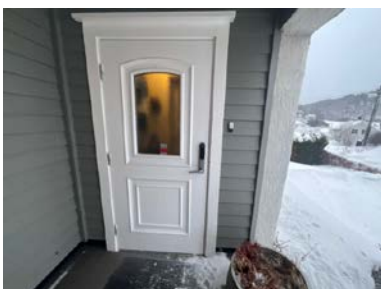
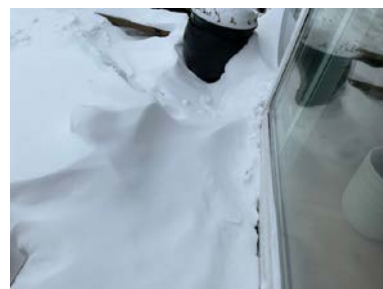
Bør holdes fritt ved snø, foringer levetiden betraktelig.

Bygningen har malt hovedytterdør og skyvebalkongdør i malt tre. Eldre port av tre. Bygningen har malt hovedytterdør og malt balkongdør i tre. Ytterdør og verandadør er funksjonstestet for heng i hengsler og tetting, uten å finne nevneverdig avvik. Årlig justeringer av dører må forventes. Verandadører som er montert nær plattang bør holdes rene for snø, det må forventes noe mer vedlikehold på værutsatte dører.

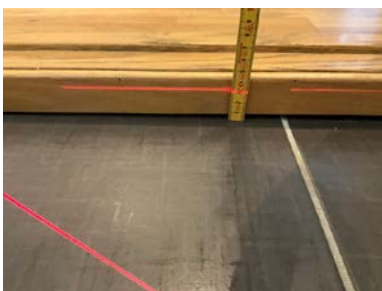
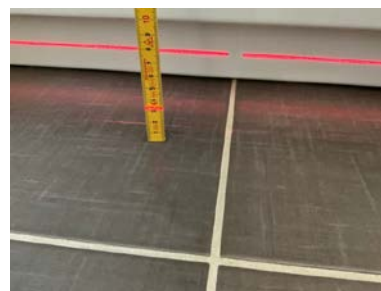
## 1. ETASJE > BAD

### TG 2 Sluk, membran og tettesjikt

- Det er viktig å merke seg at levetiden til en membran varierer basert på kvalitet, installasjon og bruk. Eldre membraner kan bli sprø og sprekke opp, noe som fører til at de mister sin vanntettende funksjon. Dette kan resultere i vannlekkasjer gjennom vegger og gulv og fuktskader.

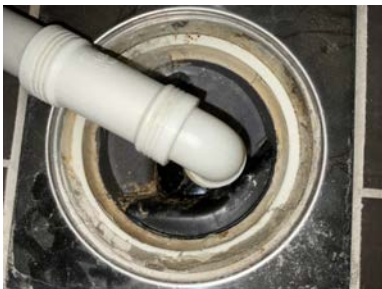
### TG 2 Sanitærutstyr og innredning

- Det er ikke påvist tilfredsstillende løsning for å synliggjøre lekkasje fra innebygget sisterner.

- Uten dreneringsløsning/lekkasjesikring kan lekkasjer pågå over lang tid uten å bli oppdaget. Dette kan føre til omfattende fuktskader i omkringliggende byggematerialer.

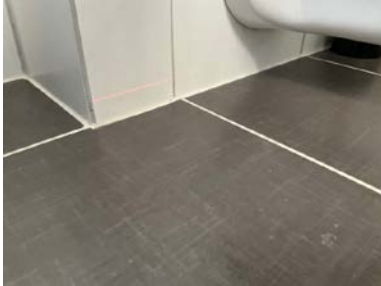
## 1. ETASJE > BAD

### TG 1 Ventilasjon

Hulltaking er foretatt uten å påvise unormale forhold. Hulltaking er foretatt ved/i gangen bak våtsone for badekaret og innredningen. Fuktivotemåling (vekt%) i konstruksjonen ble målt til 6.

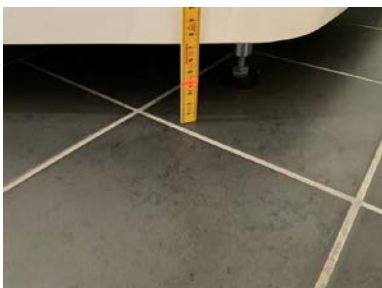
## KJELLER > VASKEROM

### TG 2 Sluk, membran og tettesjikt

- Det er viktig å merke seg at levetiden til en membran varierer basert på kvalitet, installasjon og bruk. Eldre membraner kan bli sprø og sprekke opp, noe som fører til at de mister sin vanntettende funksjon. Dette kan resultere i vannlekkasjer gjennom vegger og gulv og fuktskader.

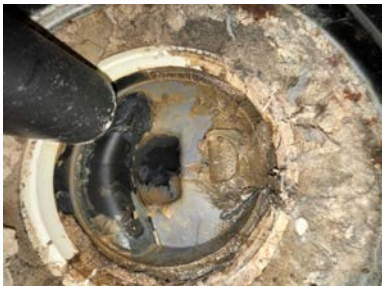
### TG 2 Sanitærutstyr og innredning

- Det er ikke påvist tilfredsstillende løsning for å synliggjøre lekkasje fra innebygget sisterner.

- Uten dreneringsløsning/lekkasjesikring kan lekkasjer pågå over lang tid uten å bli oppdaget. Dette kan føre til omfattende fuktskader i omkringliggende byggematerialer.

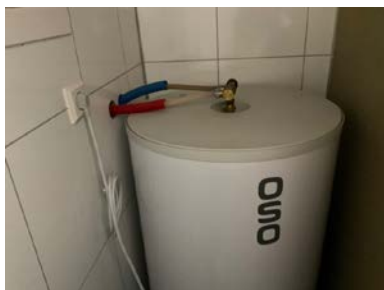
## Elektrisk anlegg
