Tilstandsrapport

Boligbygg med flere boenheter

Storgata 25, 1890 RAKKESTAD

Befaringsdato: 23.01.2025

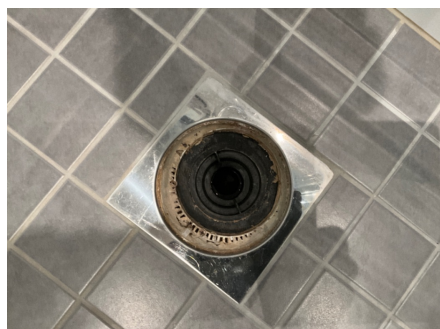
TG 1 Sluk, membran og tettesjikt

Det er plastsluk og smøremembran med dokumentert utførelse.

Tettesjiktet/membran ligger skjult i konstruksjonen, det er derfor ingen mulighet for kontroll. Vurderingen av tettesjiktet er derfor basert på alder (forventet levetid) og fremlagt brukstillatelse (indikerer at ansvarsområder er ansvarsbelagt med foretak).

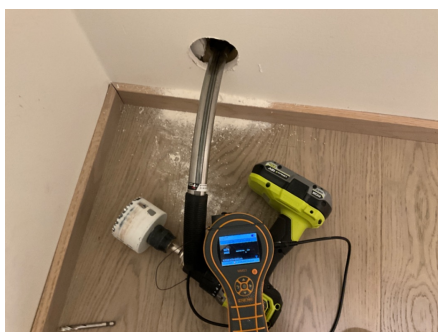
TG 0 Tilliggende konstruksjoner våtrom

Hulltaking er foretatt, uten å påvise unormale forhold. Hulltaking er foretatt i bod. Fuktkvotemåling (vekt%) i konstruksjonen ble målt til under 6.
