# Imslandssjøen/Vindafjord - Romslig hytte med meget flott beliggenhet - Panoramautsikt - Båtplass

# Tilstandsrapport

# gnr. 84, bnr. 69

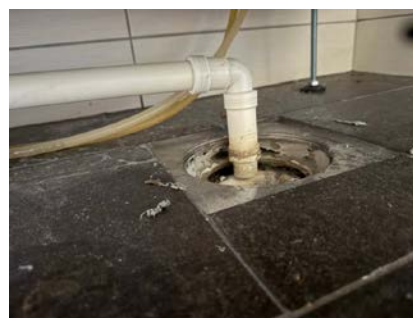
Sluk i dusj

- Det er påvist avvik i fallforhold til sluk i forhold til krav i forskrift på byggetidspunktet.

- Til tross for avviket i fall/høydeforskjell til sluk, vil gulvet fortsatt kunne lede vann mot sluket, men med redusert effektivitet. Dette kan potensielt øke risikoen for vannansamling i enkelte områder av badet.
- Et bad med manglende/ redusert fall til sluk blir mindre funksjonelt og sikkert for brukeren. Dette kan medføre stående vann på gulvet, vann som ikke ledes effektivt til sluket, økt risiko for at vann renner ut av rommet og redusert sklisikkerhet på gulvet.
