Idrettsveien 11B, 1892 DEGERNES

**Praktisk bolig i etablert borettslag
sentralt beliggende. To soverom og
fin terrasse.**

Tilstandsrapport

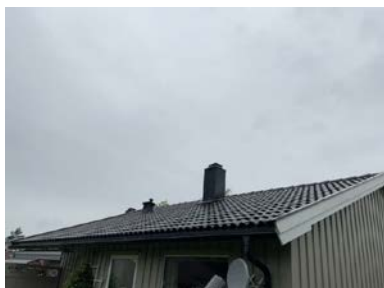
Taktekkingen er av betongtakstein. Taket er besiktiget fra bakkenivå.

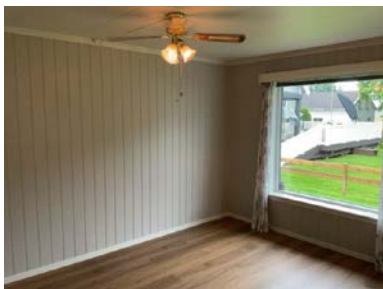
Ny laminat 2024.

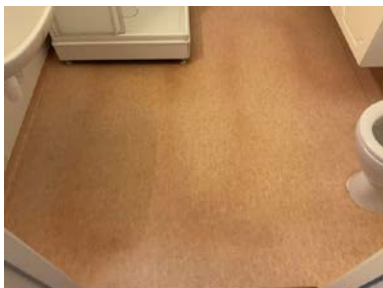
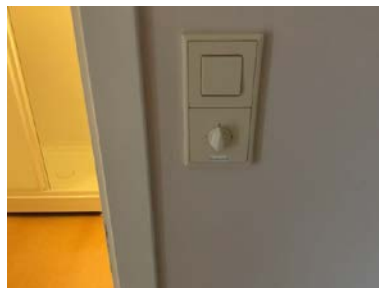
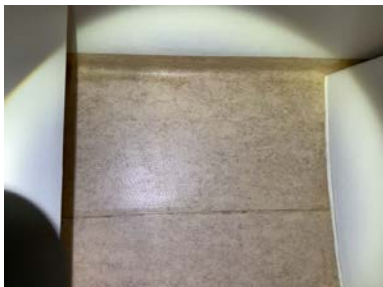
- Det er påvist at gulvoverflaten har sprekker.

Sprekk i skjøt på gulvbelegg.

- Overflater må utbedres eller skiftes.

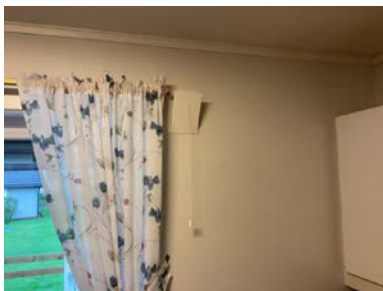
- Det er påvist mangelfull ventilasjon på ett eller flere rom i boligen.

- Det bør etableres veggventiler/vindusventiler i alle oppholdsrom som ikke har det.
