Røtveivegen 29E, 7340 OPPDAL

**Treroms toppleilighet på ett plan i  
terrassebygg vest for sentrum  
Panoramautsikt og lang solgang**

# Treroms toppleilighet på ett plan i øverste etasje i terrassebygg vest for sentrum

| Tilstandsrapport ..... | 42 |

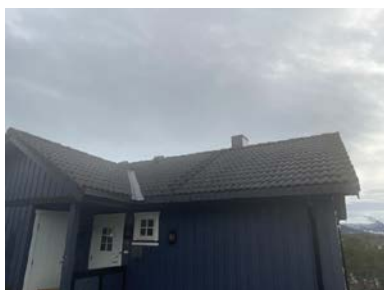
### TG 2 Nedløp og beslag

Nedløp og beslag er i metall.

- Det er avvik:

Det registreres frostspreng i to taknedløp. Ut over dette fremstår nedløp og beslag uten synlige skader. Det opplyses at nedløp og beslag er borettslagets ansvarsområde.

Det anbefales utskifting av taknedløp med frostspreng.
