Gullbekkstien 32B, 4120 TAU

**Tau -Attraktiv og påkostet 4-roms leilighet over to etasjer med meget sentral beliggenhet.**

# Tilstandsrapport

Befaringsdato: 22.12.2025

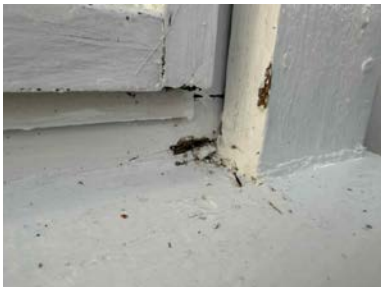
**Vurdering av avvik:**

- Det er påvist at enkelte vinduer er vanskelig å åpne/lukke.
- Det er påvist vinduer med fukt/råteskader.
- Karmene i vinduer er slitte og det er sprekker i trevirket.
- Det er avvik:

Det registreres stedvis værslitte sprosser, vindu på soverom 2 etg. tar i karm, vindu på soverom 3 etg. mot Øst er stritt å åpne / lukke, skade i vindu på bad, råteskade i vindu på soverom 3 etg. mot Vest og stuevindu mot Nordvest.

På bakgrunn av alder vil det være risiko for at vinduer er, eller vil punktere.

Anbefaler å overfatebehandle slitte sprosser, justere vinduer som tar i karm og bytte vinduer med råteskader.

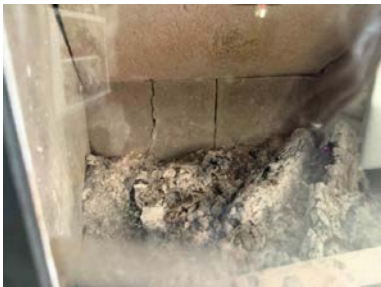
## Vurdering av avvik:

- Det er avvik:

Det registreres sprekke i benplater i vedovn og pipe / ildsted uten dokumentasjon på tilsyn / feiing.

- Tiltak:

Anbefaler å bytte sprukne brennplater og det bør gjennomføres tilsyn / feiing og nødvendige tiltak vurderes deretter.

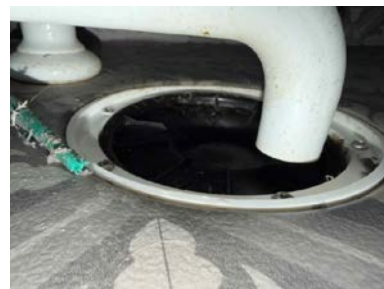
#### Vurdering av avvik:

- Det er påvist mangelfull/feil utførelse rundt rørgjennomføringer e.l. som gir fare for fukt i konstruksjonen i våtsone.
- Mer enn halvparten av forventet brukstid er passert på membranløsningen.

- Andre tiltak:

Anbefaler å tette rørgjennomføring til avløpsrør under vask, for å unngå at evt. lekkasje renner inn i vegg. Ellers TG-2 pga.alder på tettesjikt.

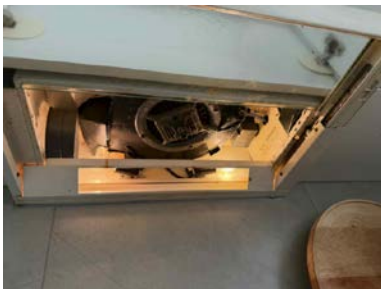
##### Vurdering av avvik:

- Det er avvik:

- Tiltak:

Anbefaler å montere fettfilter til kjøkkenventilator for å unngå at fett ødelegger motor og går opp i avtrekkskanal.
