Nylund 42B, 4364 SIREVÅG

**Gjennomført enebolig med nydelig  
utsikt, stor solrik terrasse,  
hagestue og garasje.  
Gangavstand til togstasjon.**

# EGENERKLÆRINGSSKJEMA

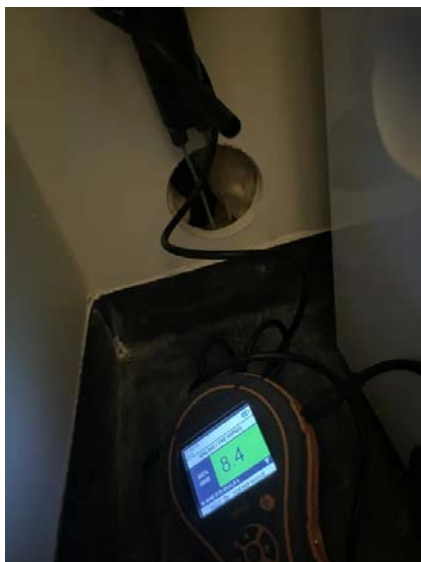
### 6.3 Rom under terreng

| Er det symptomer på fuktskade? (se etter skader og foreta fuktmåling) | Nei |
| Ved hulltaking ble det ikke registrert fuktighet i konstruksjonen på befaringsdagen. | |

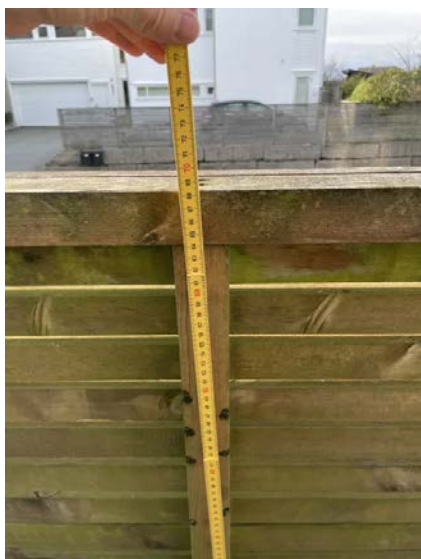
## 6.4 Balkong, terrasse, platting

| Er det avvik på rekkverkshøyde og åpninger i rekkverket i forhold til gjeldene byggt teknisk forskrift på befaringstidspunktet? | Ja |

| Det er registrert begroing/grønnske på terrassegulv, og det anbefales rengjøring for å unngå fuktskader og glatte overflater. | |

| For å lukke avviket må høyden på rekkverket heves til dagens krav på 100 cm. | |

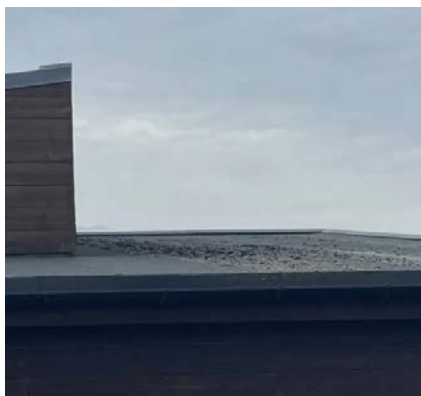
## 6.9 Takteking

| Type teking | Annet |
| Asfalt takbelegg | |
| Er det skader på takstein, mosegroing, buler i papp, rust eller bulker i plater? | Ja |

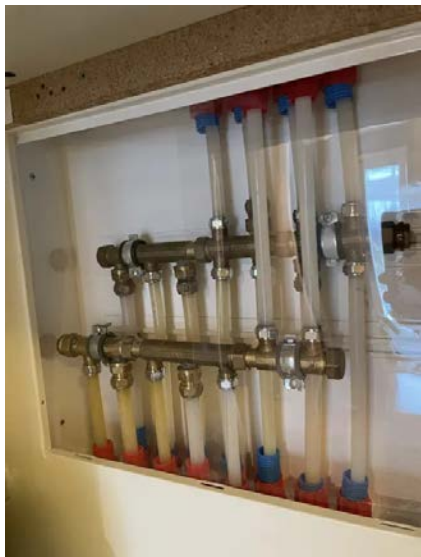
## 6.18 Vannledninger

| Type anlegg | Rør i rør system |
| Er det registrert tegn til lekkasjer eller skader på vannrør? | Nei |

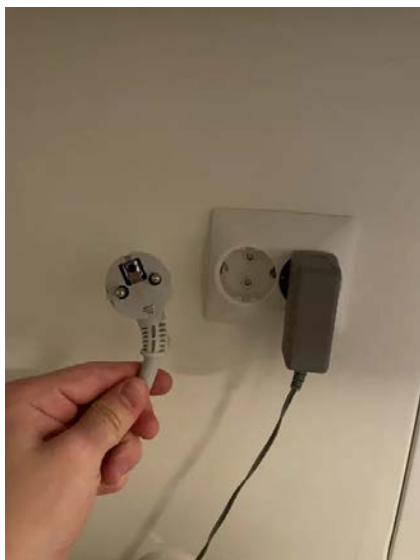
#### Oppsummering av varmtvannsbereder

TG-2

Det ble ikke registrert lekkasjer. Normal bruksslitasje og vedlikehold må påregnes.

Det anbefales å etablere fast tilkobling for å lukke avviket.

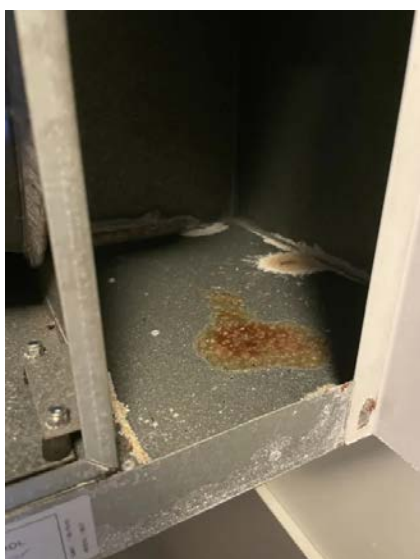
## 6.22 Ventilasjon

Boligen har balansert ventilasjon. Anlegget fremstår i fungerende stand uten vesentlige avvik ved befaring. Normalt vedlikehold må påregnes, jevnlig filterbyte og service etter behov.

Det er registrert fuktpåkjenning og noe rustdannelser inne i aggregatet, hvilket kan ha betydning for videre levetid og funksjon.

Fukt i aggregat bør følges opp over tid for å hindre videre skadeutvikling.
