Lilleveien 10, 1870 ØRJE

Moderne og oppgradert leilighet med flott beliggenhet. Vestvendt terrasse og solrikt. Garasje.

Tilstandsrapport

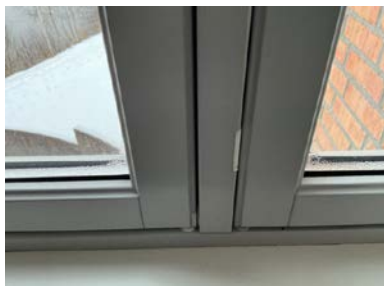
TG 1 Dører

Hev- og skyvedører, med isolerglass, fra byggeåret.

- Utvendige dører viser normal bruksslitasje, uten tegn til større avvik eller skader som ble registrert på befaringsdagen. Dørene fungerer som forventet, med slitasje som er alders- og bruksmessig normal.

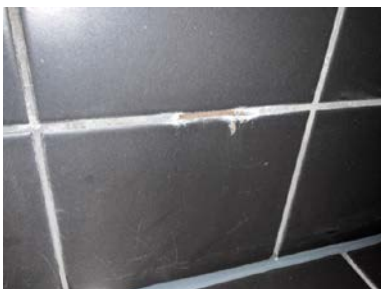
2. ETASJE > BAD/VASKEROM

- Det er mulighet for at det kan forekomme vannlekkasje på våtrommet hvor vann ikke vil gå til sluk.
- Det er påvist at høydeforskjell fra topp slukrist til gulv/synlig topp membran ved dørterskel er mindre enn 25 mm.

- Takstmannen har foretatt kontroll av fallforhold på våtrommet ved hjelp av en punktlaser. Målt ca. 22 mm fra ferdig overflate gulv ved dør til overkant sluk. Noe svakt fall også lokalt i dusjen. Eventuelt lekkasjevann/bruksvann vil ikke ledes mot sluk fra alle deler av rommet.

- Våtrommet kan fungere med dette avviket, men utbedring av fallforhold anbefales for å lukke avviket.

- Ved lekkasjer kan sluket ha begrenset kapasitet, noe som kan føre til vannskader i tilstøtende rom.

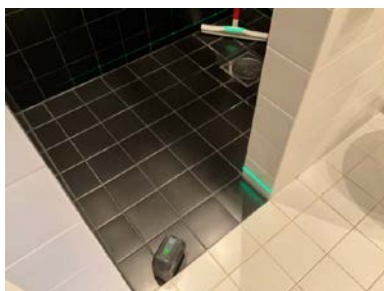
TG 2 Sluk, membran og tettesjikt

- Over halvparten av forventet brukstid på tettesjikt og sluk er passert, og det er usikkert om tettesjiktet er tilstrekkelig for dagens bruk, som innebærer utstrakt dusjing og vannsøl. For å redusere risikoen for lekkasjer anbefales det å benytte et tett dusjkabinett med avløp til sluket. Det er imidlertid ingen garantier for tettesjiktets tilstand, og tidspunktet for nødvendig utskifting er usikkert.

- Badet kan fungere med dagens avvik, men både tettesjikt og sluk har begrenset gjenværende levetid. På grunn av alder og usikker utførelse er det økt risiko for lekkasjer, særlig rundt sluket. Feil i dette området er en vanlig årsak til fuktskader i underliggende konstruksjoner. Det er viktig at vann ikke blir stående over vannlåsen i sluket, og jevnlig rensing er nødvendig for å redusere risikoen. Utbedring av tettesjiktet vil sjelden være økonomisk rasjonelt som enkeltstående tiltak, og bør vurderes ved en større oppgradering.
