Minørveien 32, 3159 MELSOMVIK

**Enebolig med fantastisk sjøutsikt  
og gode solforhold! 4 sov, garasje  
og kort spasertur til sjøen.**

# Tilstandsrapport

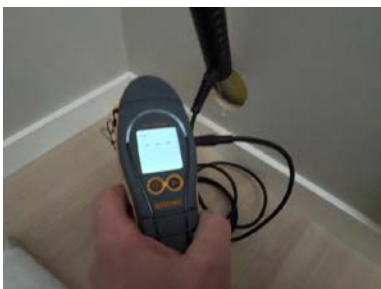
Gulvet er belagt med laminat, og veggene er foret ut og kledd med plater. Det er utført hulltaking i ett område i soverommet i underetasjen, uten at det ble påvist unormale forhold. Målt fuktinnhold i treverk inne i veggene var mindre enn 8 % og ga ikke utslag på måleinstrumentet

Selv om det ikke ble registrert forhøyede fuktverdier ved hulltakingen, er veggkonstruksjonen under bakkenivå en lukket konstruksjon og regnes som en risikokonstruksjon, da den er utsatt for fuktpåvirkning fra grunnen, herunder fukt fra grunn og fuktbelastning fra utvendige masser.

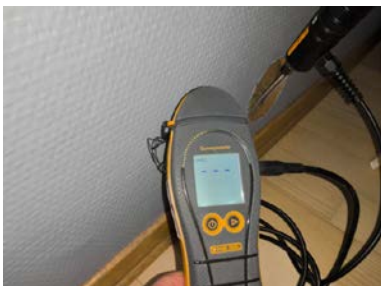
Hulltaking/fuktundersøkelse er foretatt i vegg fra tilstøtende rom til våtrommet, uten å påvise unormale forhold på det aktuelle målestedet. Måling ga ikke utslag på måleinstrumentet.

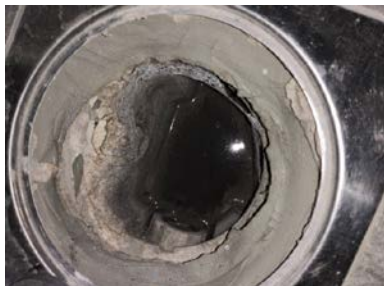
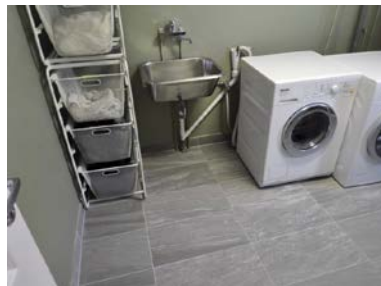
- Mer enn halvparten av forventet brukstid er passert på slukløsningen.
- Det er påvist andre avvik:

Slukløsningen har passert mer enn halvparten av forventet brukstid. Dette medfører økt risiko for slitasje og potensielle lekkasjer over tid, og det bør følges opp med jevnlig kontroll og vedlikehold. TG2 er gitt grunnet alder.

Slukløsningen bør følges opp jevnlig, og det anbefales å vurdere utskifting på sikt, da mer enn halvparten av forventet brukstid er passert. Dersom tiltak ikke iverksettes, øker risikoen for lekkasjer og følgeskader på omkringliggende konstruksjoner.

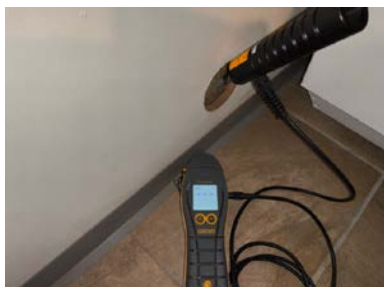
Hulltaking/fuktundersøkelse er foretatt i vegg fra tilstøtende rom til våtrommet, uten å påvise unormale forhold på det aktuelle målestedet. Måling ga ikke utslag på måleinstrumentet.

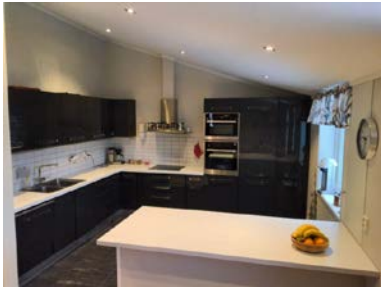
Det er registrert enkelte avvik i form av avskalling på noen kjøkkenfronter. Utover dette har kjøkkenet i hovedsak normal slitasjegrاد.

Avskalling på kjøkkenfronter bør utbedres for å hindre videre forringelse av overflatene og for å opprettholde kjøkkenets funksjon og estetikk. Dersom skadene ikke utbedres, kan det føre til økt slitasje og behov for mer omfattende reparasjoner på sikt.

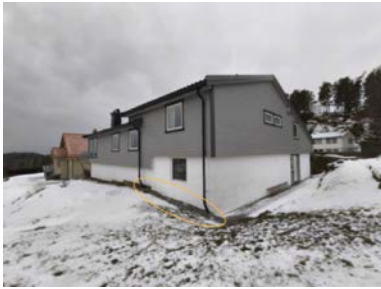
Det mangler, eller på grunn av alder er det sannsynlig at det mangler, utvendig fuktsikring av grunnmuren ved kjeller/underetasje. Tiltak er gjennomført for å lede overvann bort fra grunnmuren for å begrense fuktpåvirkning mot grunnmuren inn mot soverommet.

Det er imidlertid ikke etablert tilfredsstillende utvendig fuktsikring mellom grunnmuren og terrenget utenfor soverommet i kjelleren, hvor det er oppfylte masser utvendig.

Det bør etableres tilfredsstillende utvendig fuksikring mellom grunnmuren og terrenget utenfor soverommet i kjelleren for å redusere risikoen for fuktinntrengning og påfølgende skader på konstruksjonen.

Manglende fuksikring kan føre til økt fare for fuktskader, råte og redusert inneklima.
