# Sentrumsnær og velholdt 2-roms leilighet i 2.etasje fra 2018 . Vestvendt balkong. Garasjeplass.

# Tilstandsrapport

# gnr. 16, bnr. 237, snr. 38

## BOLIGBYGG MED FLERE BOENHETER

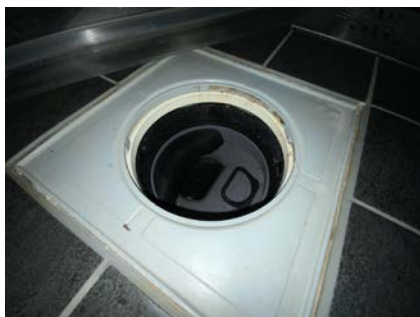
Det er plastsluk og smøremembran med dokumentert utførelse.

Kontroll av sluk.

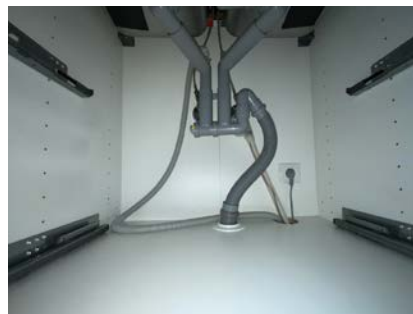
Vannrør fra byggeår av materialtype pex og kobber. Fordelerskap på badet. Waterguard under benkeskap på kjøkken iht. eier for god sikring av lekkasjevann. Alder er normalt i seg selv en vurderingskriterie hva angår slitasjegrad. Hovednettet er som oftest selskapets ansvar. Dette er ikke undersøkt. Videre bemerkes at bunnledninger av den årsak følgerig heller ikke er kontrollert. Ingen negative avvik observert på befaringsdagen.

Besiktigelse av røropplegg.
