# Tilstandsrapport

Boligbygg med flere boenheter

Tverrveien 3, 1920 SØRUMSAND

# gnr. 246, bnr. 50, snr. 46

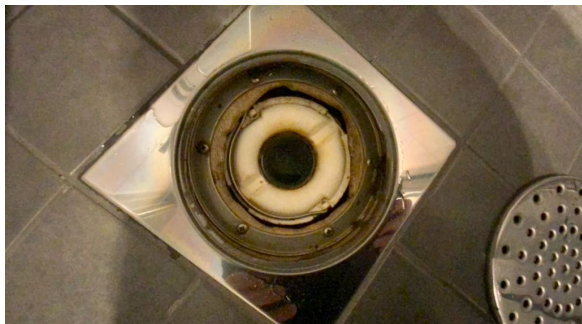
## 4. ETASJE > BAD/VASKEROM

### TG 1 Sanitærutstyr og innredning

Rommet har innredning med servant, veggmontert toalett, innfeltbare dusjvegger/hjørne i herdet glass. Speilskap med belysning. Tørkebenk og opplegg for vaskemaskin.

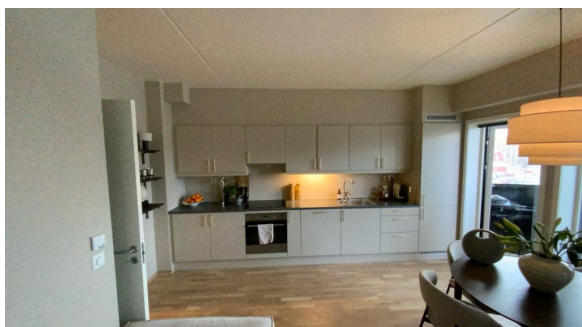
## 4. ETASJE > STUE/KJØKKEN

### TG 1 Overflater og innredning

Kjøkkenet har Aubo innredning med malte glatte fronter. Benkeplaten er av laminat med stål oppvaskkum. Det er integrert kjøl/fryseskap og oppvaskmaskin. Nedfelt induksjonstopp og innebygget stekeovn. Etablert vannstoppsystem og komfyrvakt.

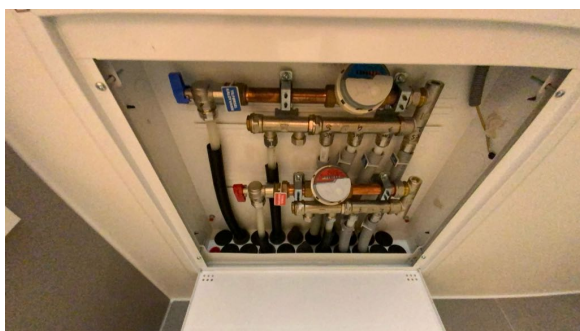
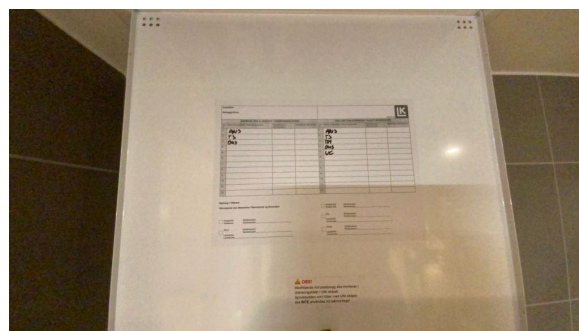
## TG 1 Vannledninger

Innvendige vannledninger er av plast (rør i rør). Det er besiktiget i rørskap.

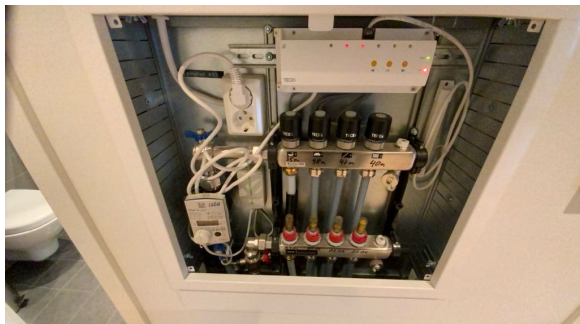
## TG1 Elektrisk anlegg

Sikringskap med automatsikringer. Skap plassert i entre. Dette er en forenklet kontroll begrenset til de spørsmål og undersøkelser som forskrift til avhendingslova (tryggere bolighandel) § 2-18 inneholder. Dette kan ikke sammenlignes med en kontroll utført av offentlig myndighet (Det lokale eltilsyn) eller registrert elektrovirksomhet, og en bygnings sakkyndig har verken kompetanse eller lov til å foreta en slik kontroll. Tilstandsgraden er vurdert ut fra den forenklede og begrensede kontrollen som forskriften inneholder på nivå 1. El-anlegget kan ha skjulte feil og mangler som en slik forenklet undersøkelse ikke vil avdekke. Vær derfor oppmerksom på denne risikoen, og søk videre veiledning eller få en fullstendig kontroll utført av registrert elektrovirksomhet.
