# Tilstandsrapport

Boligbygg med flere boenheter

Melandveien 6 D , 1738 BORGENHAUGEN

Befaringsdato: 25.01.2026

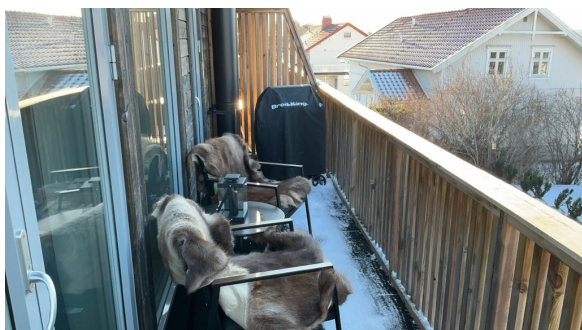
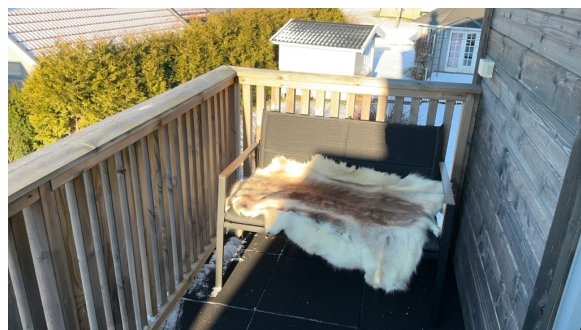
## TG 1 Balkonger, terrasser og rom under balkonger

Bygningen har malt hovedytterdør og to malte balkongdør i tre. Balkongdører er utvendig beslått med aluminium.

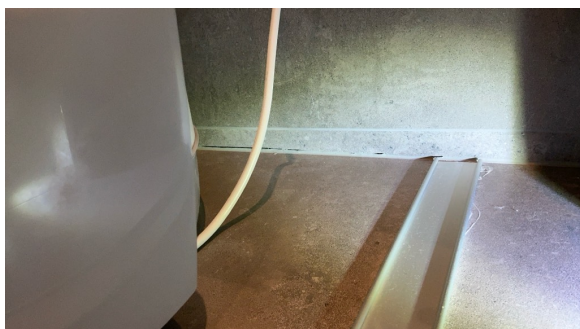
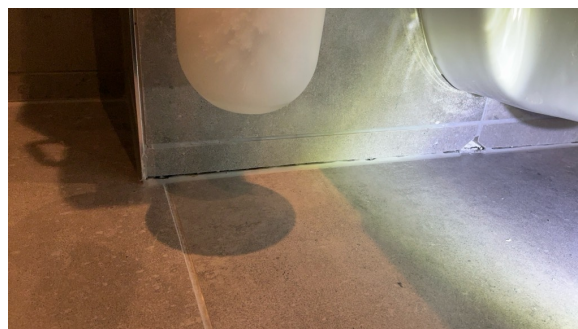
#### TG 2 Overflater Gulv

Gulvet er flislagt. Rommet har elektriske varmekabler. Det er ikke tilgang for å kontrollere om det er ført membran opp bak terskellist.

Det er påvist avvik i fuger.

Sprekke i mykfuge kan medføre redusert tetthet mot fukt, med risiko for vanninntrengning i konstruksjonen ved søl eller lekkasje.

Mykfuge bør fjernes og erstattes med ny, korrekt utført elastisk fugemasse tilpasset våtrom. Tiltaket vurderes som enkelt vedlikehold.

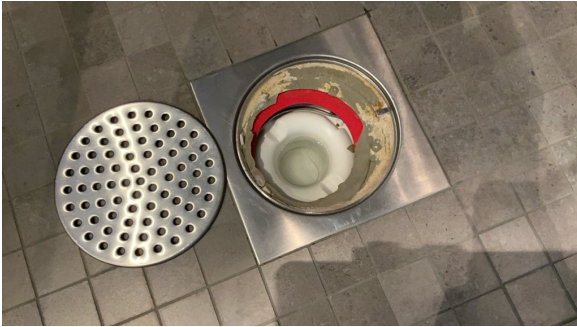
### TG 0 Tilliggende konstruksjoner våtrom

Hulltaking er foretatt uten å påvise unormale forhold.

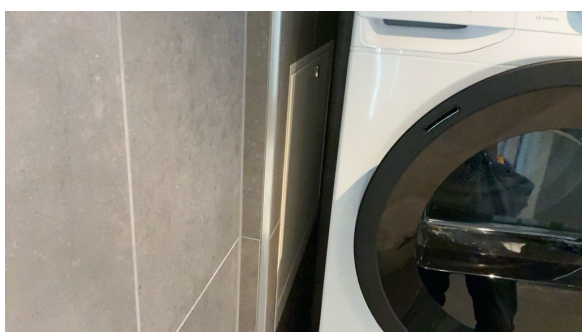
## ! TG 1 Vannledninger

Innvendige vannledninger er av plast (rør i rør). Det er ikke besiktiget i rørskap.
