# Tilstandsrapport

Leilighet

Sverdrups gate 3, 4007 STAVANGER

Befaringsdato: 29.04.2025

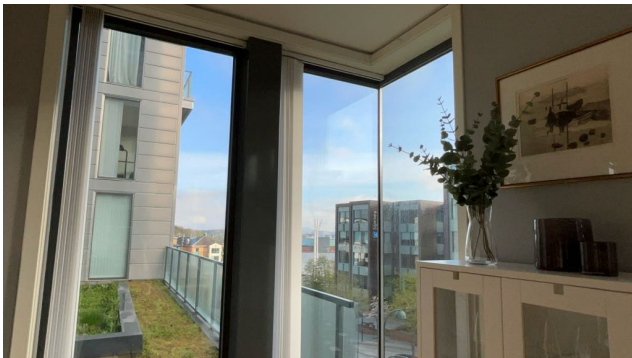
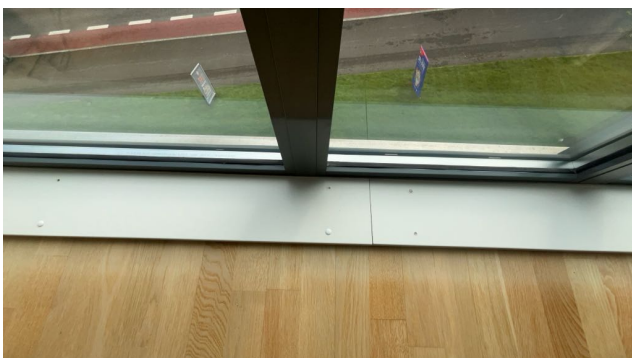
### ! TG 1 Vinduer

Bygningen har vinduer med 2-lags glass, innvendig og utvendig aluminiumsbekledning.

Det mangler noen avdekninger til skruehull i vindusforinger.

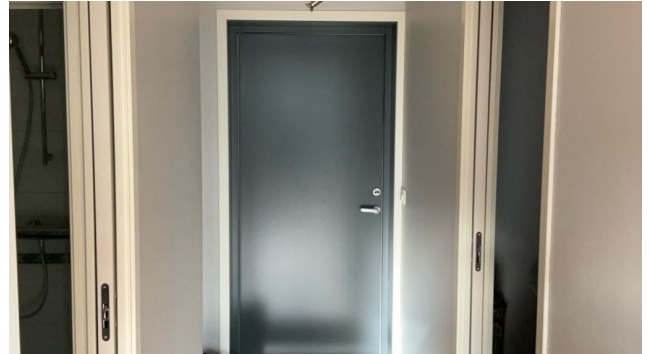
### ! TG 1 Dører

Bygningen har malt ytterdør.

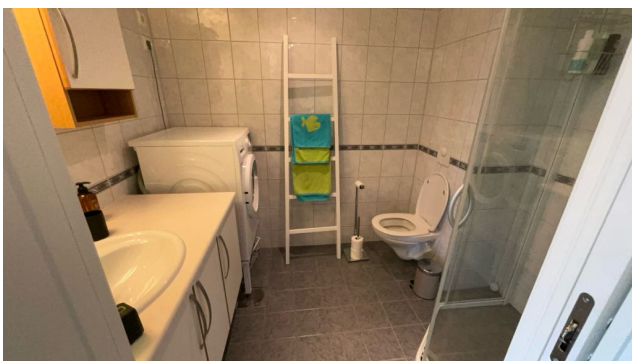
Aktuell byggeforskrift er tekniske forskrifter i perioden 1997-2010. Det foreligger ingen dokumentasjon.

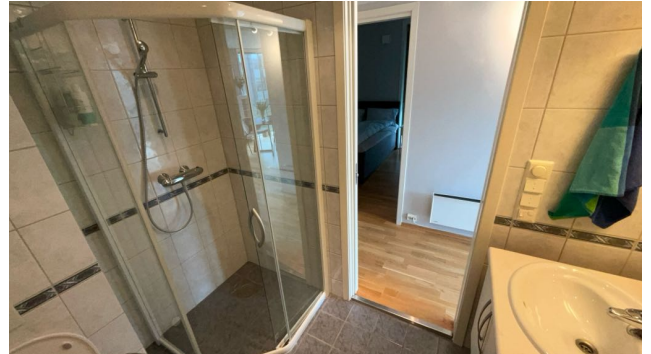
## ! TG 2 Overflater vegger og himling

Veggene har fliser. Taket er malt.

- Det er vindu/dør med ikke fuktbestandige materialer i våtsonen (ved vask, dusj, badekar, osv.), løsningen eller byggematerialet er uegnet

Overgang mellom dørkarm og membran anbefales kontrollert for å redusere faren for skader etter vannsøl i dette området.

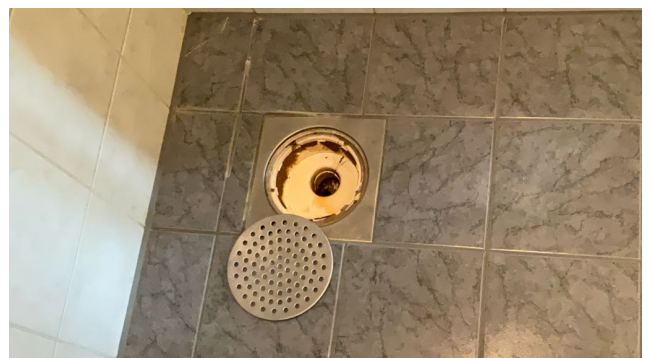
## ! TG 2 Sluk, membran og tettesjikt

Det er plastsluk, og ukjent tettesjikt/membran.

- Mer enn halvparten av forventet brukstid er passert på membranløsningen.

- Overvåk tilstanden jevnlig. For å få tilstandsgrad 0 eller 1 må tettesjiktet skiftes ut, men tidspunktet for når dette er nødvendig er vanskelig å si noe om.

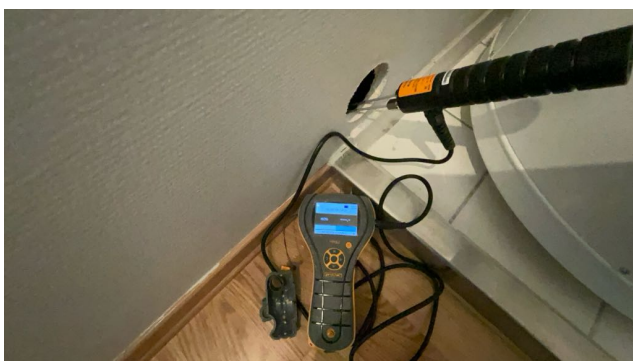
### TG 1 Tilliggende konstruksjoner våtrom

Hulltaking er foretatt uten å påvise unormale forhold. Hulltaking er foretatt i gang mot bad.

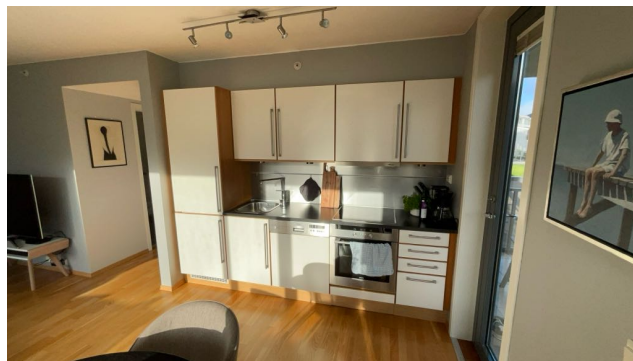
### TG 1 Overflater og innredning

Kjøkkenet har innredning med glatte fronter. Benkeplaten er av laminat. Det er kjølfryseskap, oppvaskmaskin, komfyr og platetopp.

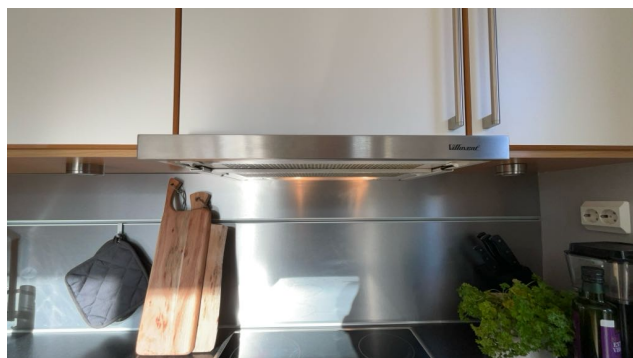
### TG 1 Avtrekk

Det er kjøkkenventilator med avtrekk ut.

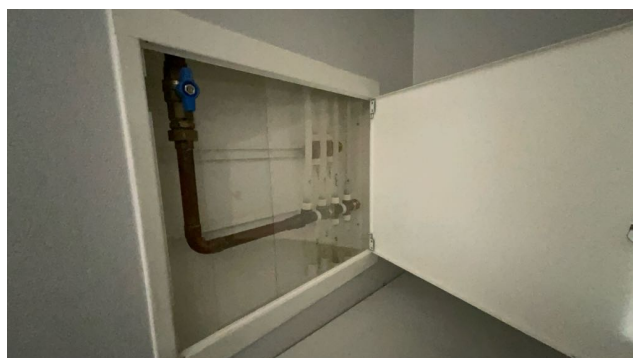
### TG 1 Vannledninger

Innvendige vannledninger er av plast (rør i rør). Det er besiktiget i rørskap.

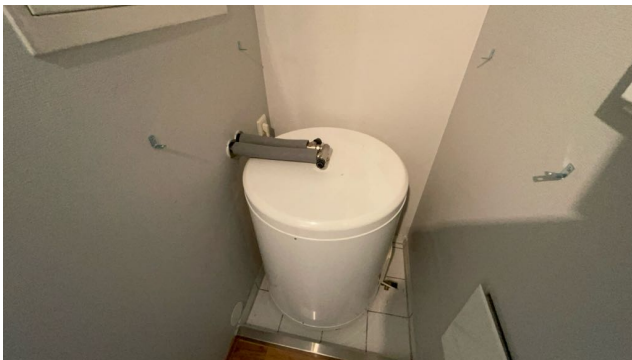
## ! TG 2 Varmtvannstank

Varmtvannstanken er på ca. 120 liter.

- Det er ikke påvist tilfredsstillende el-tilkobling av varmtvannstank iht. gjeldende forskrift.

- Det bør etableres tilfredsstillende el-tilkobling etter gjeldende forskrift.

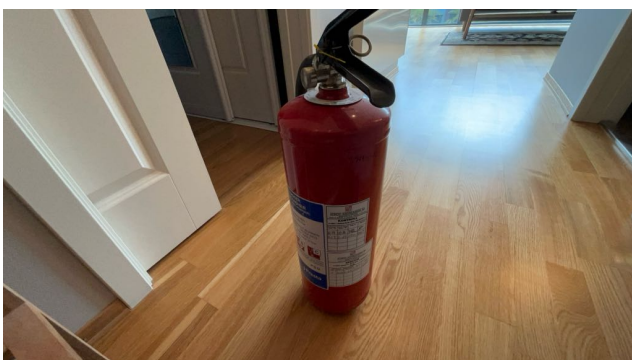
## ! TG 0 Branntekniske forhold

6-kilos brannslukkingsapparat og røykvarsler i boligen.
