Sverdrups gate 3, 4007 STAVANGER

**Lys og stilren 2-roms  
hjørneleilighet med attraktiv og  
sentral beliggenhet - terrasse -  
parkering i lukket anlegg - heis**

Befaringsdato: 29.04.2025

Rapportdato: 19.05.2025

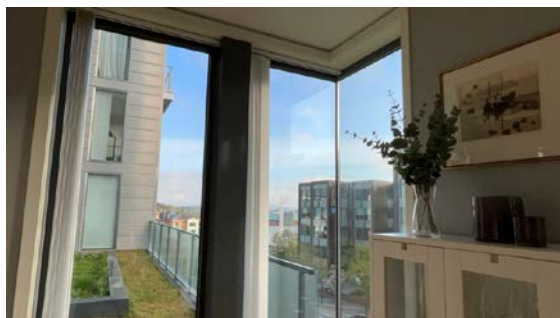
### TG 1 Vinduer

Bygningen har vinduer med 2-lags glass, innvendig og utvendig aluminiumsbekledning.

Det mangler noen avdekninger til skruerhull i vindusforinger.

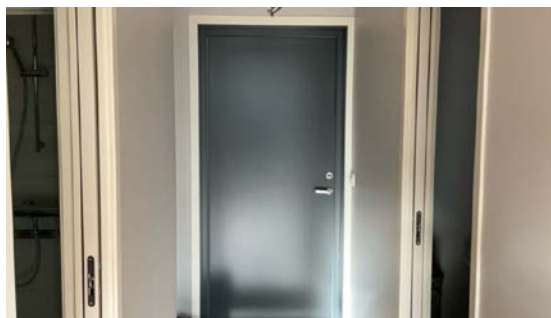
### TG 1 Dører

Bygningen har malt ytterdør.

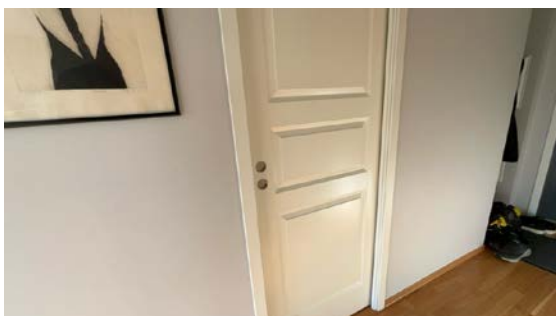
## ! TG 1 Innvendige dører

Innvendig har boligen malte profilerte dører.

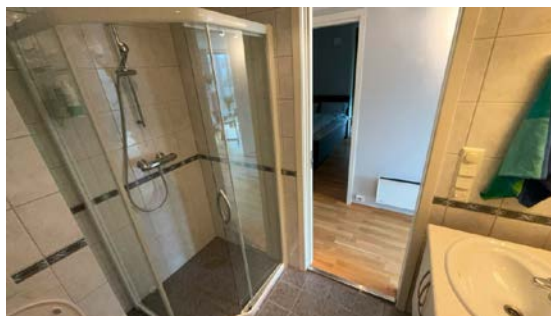
## ! TG 2 Overflater vegger og himling

- Det er vindu/dør med ikke fuktbestandige materialer i våtsonen (ved vask, dusj, badekar, osv.), løsningen eller byggematerialet er uegnet

Overgang mellom dørkarm og membran anbefales kontrollert for å redusere faren for skader etter vannsøl i dette området.

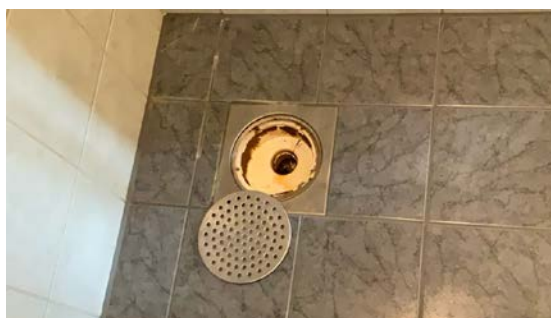
## ! TG 2 Sluk, membran og tettesjikt

Vurdering av avvik: Mer enn halvparten av forventet brukstid er passert på membranløsningen.

- Overvåk tilstanden jevnlig. For å få tilstandsgrad 0 eller 1 må tettesjiktet skiftes ut, men tidspunktet for når dette er nødvendig er vanskelig å si noe om.

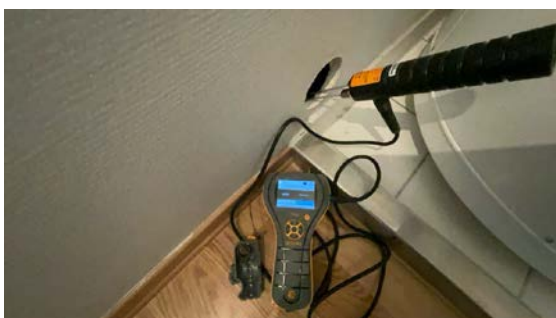
### TO 1 Tilliggende konstruksjoner våtrom

Hulltaking er foretatt uten å påvise unormale forhold. Hulltaking er foretatt i gang mot bad.

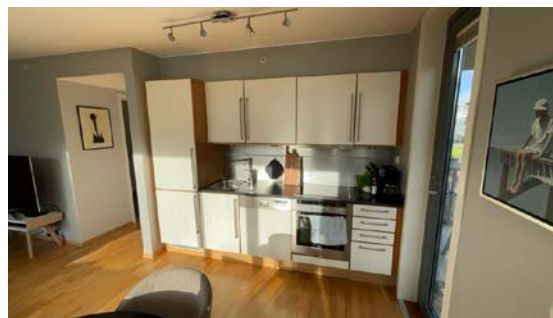
### TO 1 Overflater og innredning

Kjøkkenet har innredning med glatte fronter. Benkeplaten er av laminat. Det er kjølfrysenskap, oppvaskmaskin, komfyr og platetopp.

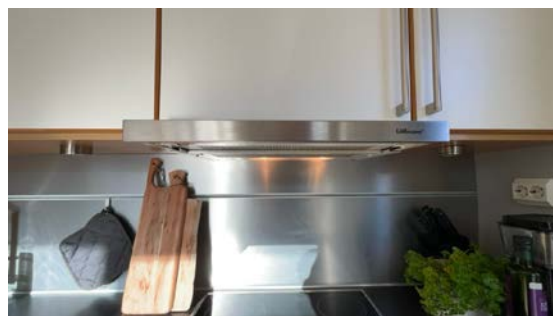
### TO 1 Avtrekk

Det er kjøkkenventilator med avtrekk ut.

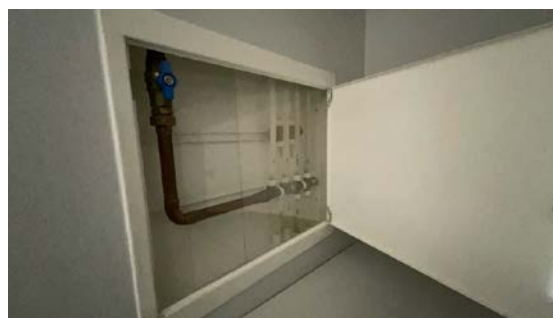
### TO 1 Vannledninger

Innvendige vannledninger er av plast (rør i rør). Det er besiktiget i rørskap.

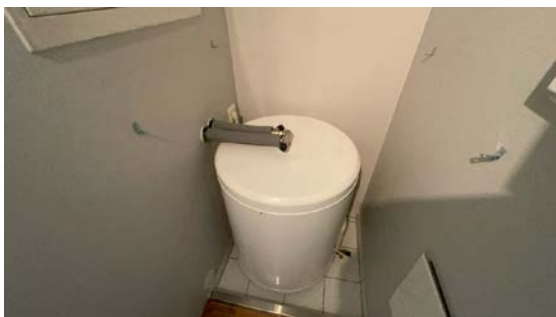
Vurdering av avvik: Det er ikke påvist tilfredsstillende el-tilkobling av varmtvannstank iht. gjeldende forskrift.

- Det bør etableres tilfredsstillende el-tilkobling etter gjeldende forskrift.

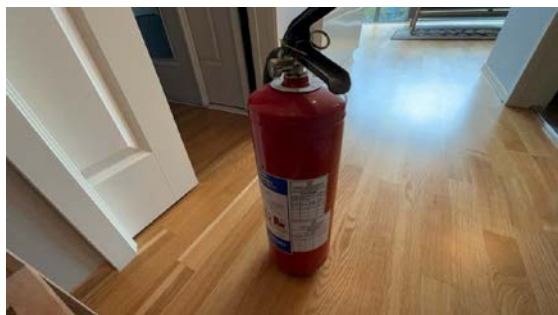
## TG 0 Branntekniske forhold

6-kilos brannslukningsapparat og røykvarsler i boligen.

1. Er det mangler for brannslukningsutstyr i boligen iht. forskriftskrav på søknadstidspunktet, men minst Byggeforskrift 1985?  
**Nei**
2. Er det skader på brannslukningsutstyr eller er apparatet eldre enn 10 år?  
**Nei**
3. Er det mangler på røykvarsler i boligen iht. forskriftskrav på søknadstidspunktet, men minst Byggeforskrift 1985?  
**Nei**
4. Er det skader på røykvarslere?  
**Nei**
