Siriusvegen 116A, 3942 PORSGRUNN

**Moderne og nyoppusset
vertikaldelt tomannsbolig på et
plan - Nytt bad og kjøkken fra
2024 - Garasje og sportsbod.**

Del av tomannsbolig
Siriusvegen 116A
3942 Brattås

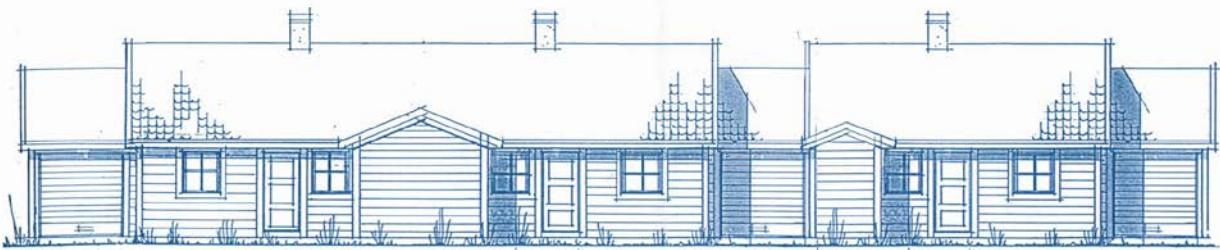
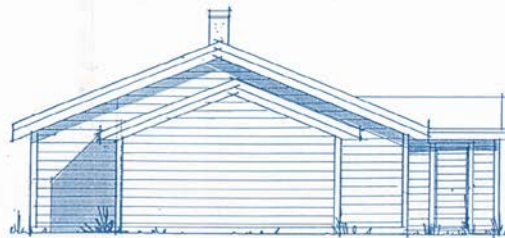
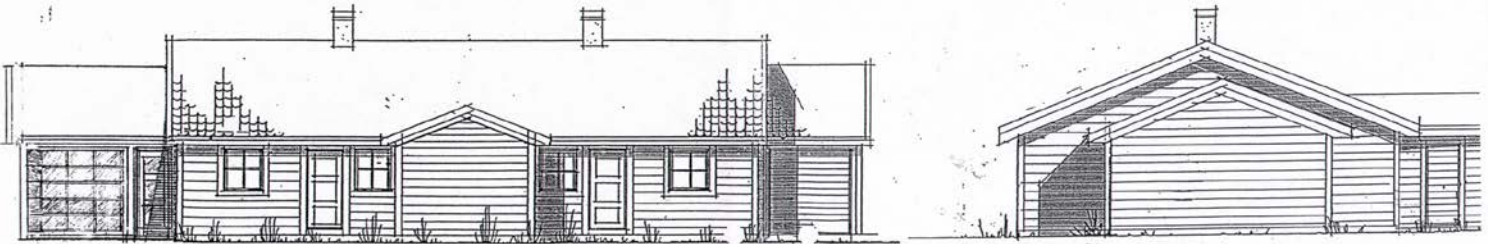
A/S HUS & HYTTEBYGG		7/4m	2 3/4 m
SIRIUSVN., BRATTÅS, PORSGRUNN		1/200	TEK. SK. 1932
FASADER, SNITT			PROJEKT
projektor			
RÅDGIVENDE INGENIØRER			
			10862-

TILBYGG GARASJE

SNITT
