Eikelyvegen 14D, 5451 VALEN

**Siste ledige! Strøkent rekkehus fra  
2018 i naturskjønne omgivelser |  
Solrik hage med sjøutsikt | Carport**

# Tilstandsrapport

## REKKEHUS

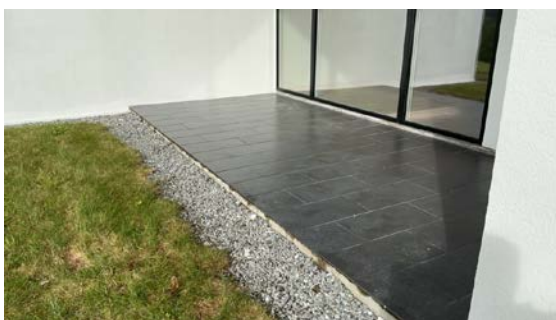
## ! TG 1 Utvendige trapper

Utvendig støpt plate ved hovedinngang- belagt med fliser

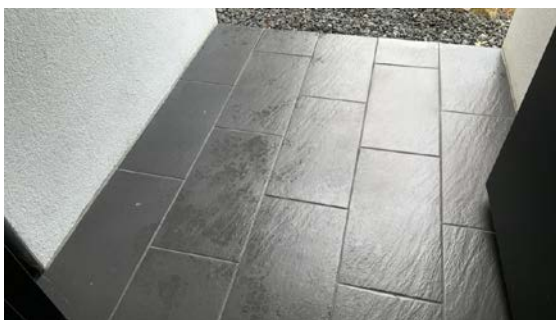
## ! TG 2 Andre utvendige forhold

Det er høydeforskjell fra støpt plate til terreng- ingen sikring.

- Det må foretas tiltak for å lukke avviket.

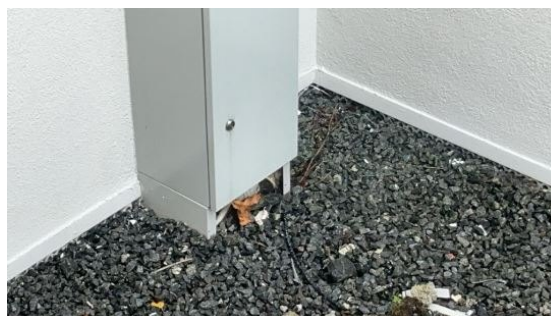
EL-skap- det bør tilrettelegges for tilstrekkelig overdekning av trekkerør/kabler.

- Det må foretas tiltak for å lukke avviket.

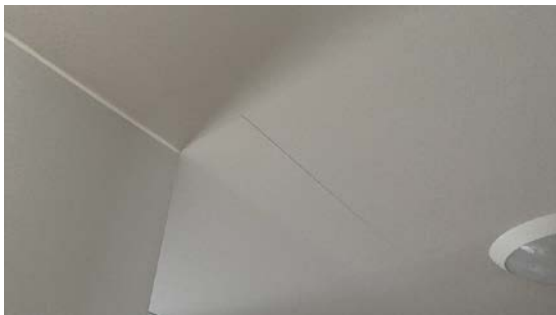
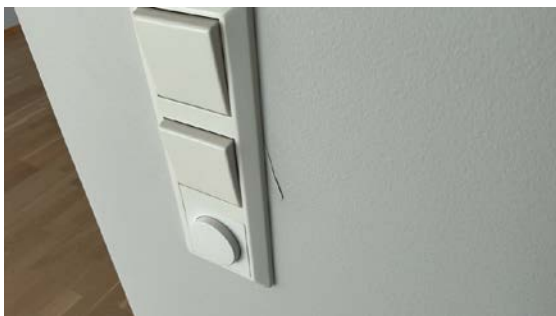
## ! TG 2 Overflater

Vegg kjøkken med lokal skade i hjørnet.

- Det må foretas tiltak for å lukke avviket.
