Hilton 39 F, 2040 KLØFTA

**Familievennlig rekkehus med stor
terrasse og garasje - meget
barnevennlig beliggenhet!**

Tilstandsrapport

- Rekkehus
- Hilton 39 F, 2040 KLØFTA
- ULLENSAKER kommune
- # gnr. 19, bnr. 88
- # Andelsnummer 27

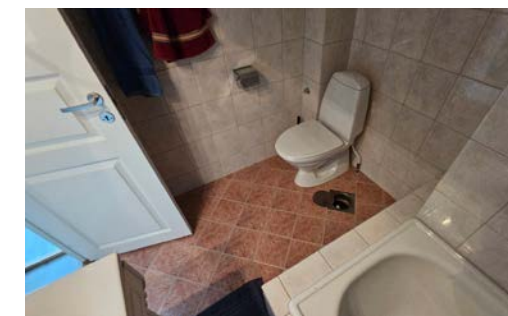
Vurdering av avvik:
• Våtrommet må oppgraderes for å tåle normal bruk etter dagens krav.
Våtrommet har nådd en alder der plutselig oppståtte avvik ikke kan utelukkes. Det er registrert omfattende bom i flisene i dusjsjonen. Likevel antas det at våtrommet vil kunne fungere en tid til under nåværende bruksmønster. Ved økt belastning kan det imidlertid ikke gis noen garanti for videre funksjonalitet.

Konsekvens/tiltak
• Våtrommet må totalrenoveres. Alle forhold med tettesjikt, våtsone, sluk m.m. må dokumenteres.

Kostnadsestimat: 100 000 - 300 000
