Øvre Eikeland 36, 5640 EIKELANDSOSEN

**Eikelandsose| Sjarmerende hytte
med 2 uthus og parkering| Solrikt.
Praktfull sjøutsikt. Mulighet for
båtplass.**

Tilstandsrapport

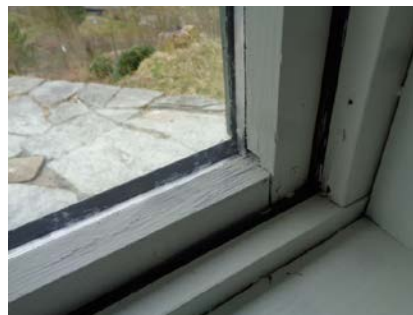
- Det er påvist at enkelte vinduer er vanskelig å åpne/lukke.
- Karmene i vinduer er slitte og det er sprekker i trevirket.

Noe slitt og oppsprekk i trekarmen og vinduer.

- Vinduer må justeres.
- Det må påregnes noe vedlikehold og at enkelte vinduer må skiftes ut.
- Det må foretas lokal utbedring.

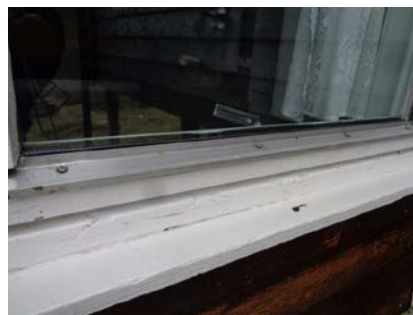
Noe værslitt utvendig.

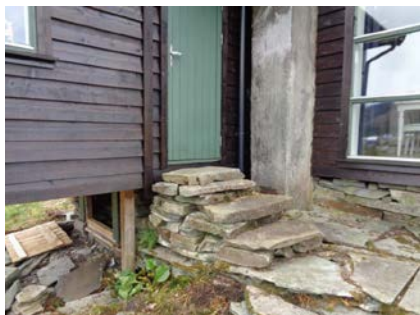
Det er ikke rekkverk i trappen for å hindre fallskader.

- Rekkverk må monteres for å lukke avviket.

Kostnadsestimat: Under 10 000

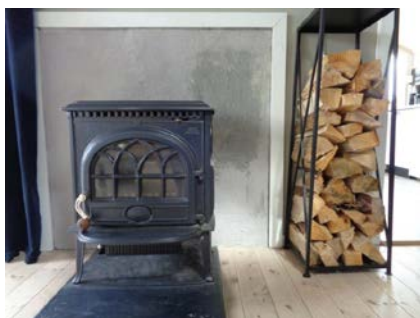
- Det er avvik: Noe løs puss på brannmur.
- Konsekvens/tiltak: Lokal utbedring av avvik.

Vedovn i stue.

Lokal utbedring av avvik.

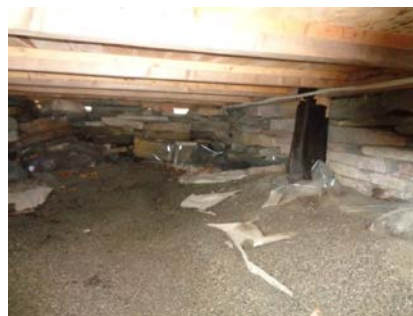
- Ut ifra visuelle observasjoner fra de besiktigede områdene, gir det grunnlag for å forsøke å foreta grundigere undersøkelser i de mindre tilgjengelige områdene. Det kan ikke utelukkes skader i disse områdene.
- Ut ifra tilstanden i de besiktigede områdene er det ikke påvist unormale forhold, men det vil være usikkerhet rundt de mindre tilgjengelige områdene.

Krypkjeller er risikokonstruksjoner som bør kontrolleres regelmessig.

Krypkjeller.

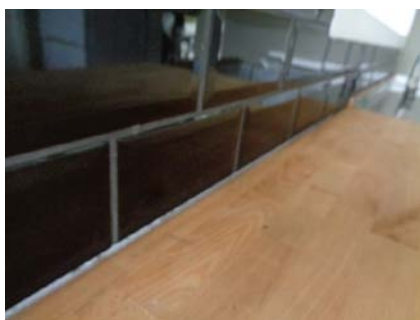
- Det er avvik: Det mangler fuger mellom benkeplater og fliser. Noe små sår i benkeplater. Litt slitt.

Noe slitt fuger.

Lokal utbedring av avvik.
