# Moderne tomannsbolig med leieinntekt og omfattende oppgraderinger

Velkommen til Harald Gilles vei 17B - en moderne og påkostet tomannsbolig med en beliggenhet som sjelden er til salgs.

| Tilstandsrapport ..... | 42 |

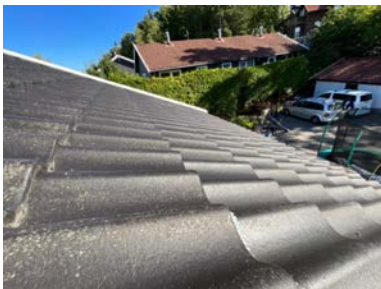
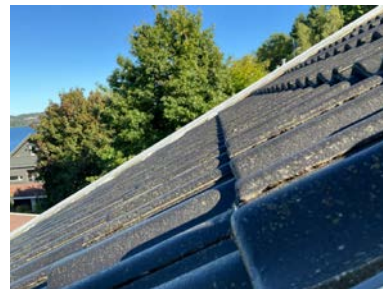
### Nedløp og beslag

Takrenner, nedløp og beslag av metall.

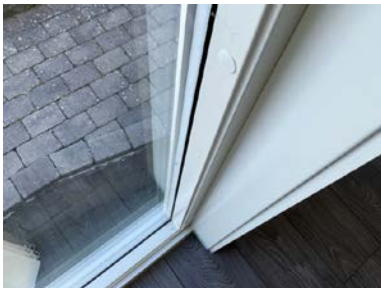
## TG 2 Vinduer - eldre dato

I deler av boligen er det eldre malte trevinduer med isolerglass.

- Det er påvist avvik rundt innsetningsdetaljer.
- Karmene i vinduer er slitte og det er sprekker i treverket.
- Tilstandsgrad 2 gis når bygningsdelen har vesentlige avvik. Bygningsdelen skal enten ha feil utførelse, en skade eller symptomer på skade, sterk slitasje eller nedsatt funksjon. Graden gis når bygningsdelen trenger vedlikehold eller tiltak i nær fremtid. Graden skal også brukes når delen er gammel og det er grunn til å varsle om faren for skader på grunn av alderen, eller når det er grunn til å overvåke delen spesielt på grunn av fare for større skader eller følgeskader.

Eldre vinduer med fare for punktering, høy alder på

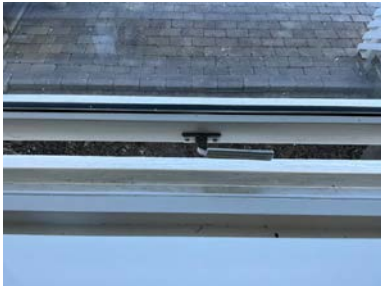
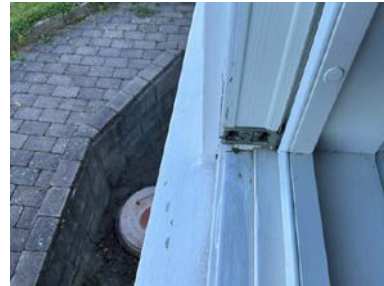
## Dører

Bygningen har malte ytterdører og malt skyvebalkongdør i tre.

- Det er påvist avvik rundt innsetningsdetaljer.

Avviket betyr at døren blir mer utsatt for vann og fukt noe som kan forringe levetiden betraktelig. Jevnlig vask og maling forlenger levetiden på dører.

- Det bør gjøres tiltak for å lukke avviket.

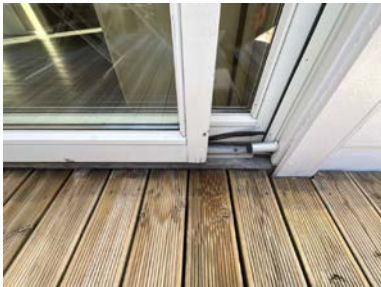
Veranda med utgang fra stue. Dekke av terrassebord. Rekkverk av tre.

### Vurdering av avvik:

Avviket gjelder kun den ene trappen.

- Rekkverk må monteres for å lukke avviket.

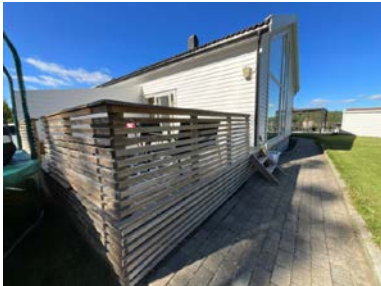
## TG 3 Utvendige trapper

Utvendige trapper av tre.

**Kostnadsestimat: Under 10 000**

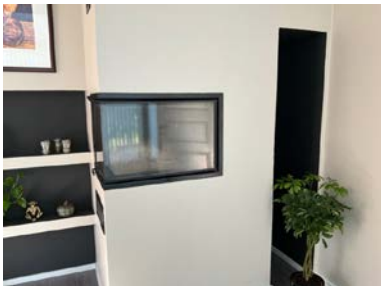
## TG 2 Rom Under Terreng

*Punktet må sees i sammenheng med 'Drenering'*

- Det er gjennom hulltaking påvist høyt fuktnivå inne i trekonstruksjonen i hulltakingen, men ikke påvist fuktskader i dette området. Høy luftfuktighet kan over tid føre til muggvekst eller sverting av materialer. Samtidig kan materialer og konstruksjoner bli ødelagt.
- Det er registrert typisk "kjellerlukt"

Det er dårlig luftsirkulasjon i praktikantdelen, avvik kan skyldes fuktighet (fru utsiden) eller manglende ventilering.

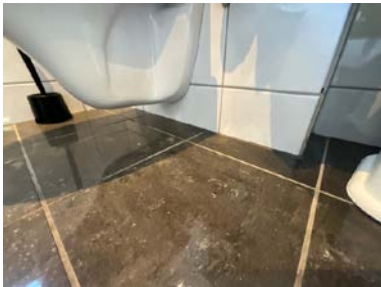
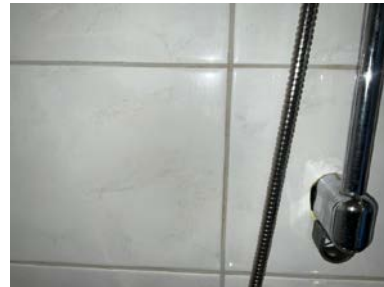
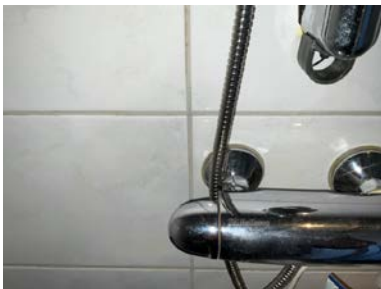
## 1. ETASJE > BAD

### TG 3 Overflater Gulv

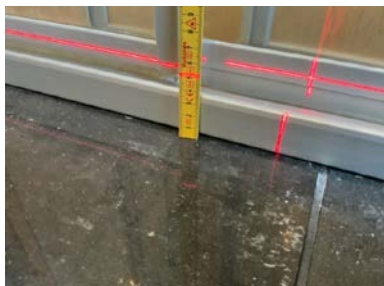
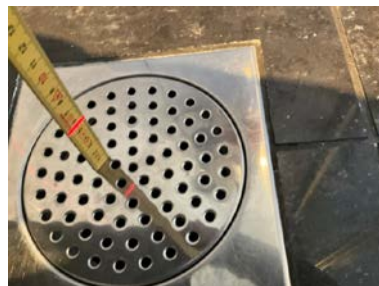
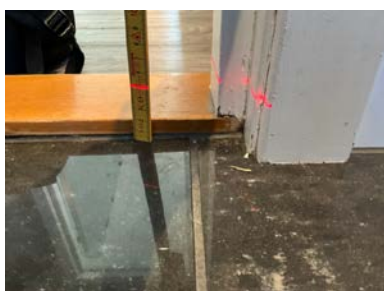
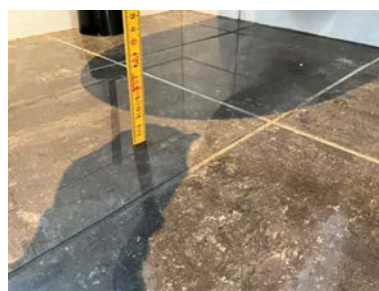
### TG 1 Sluk, membran og tettesjikt

Det er plastsluk og smøremembran med ukjent utførelse.

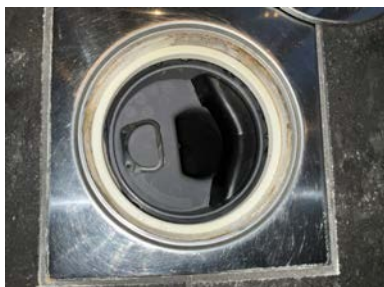
### TG 2 Sanitærutstyr og innredning

Hulltaking er foretatt uten å påvise unormale forhold. Hulltaking er foretatt bak våtsone for dusjen i skapet . Fuktkvotemåling (vekt%) i konstruksjonen ble målt til under 6.

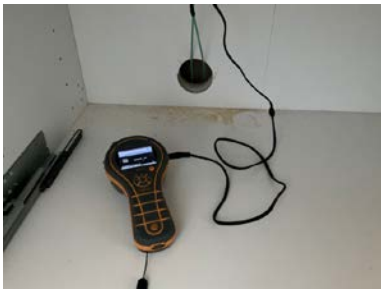
### TG 1 Overflater vegger og himling

Veggene har overflater av malte plater. I taket er det malte plater.

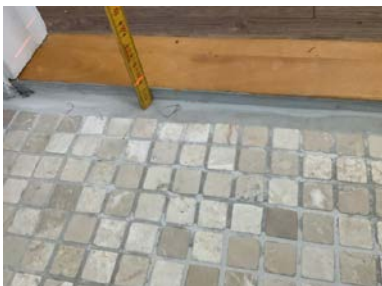
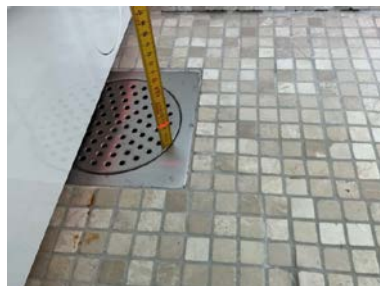
### TG 1 Sluk, membran og tettesjikt

Det er plastsluk og smøremembran med ukjent utførelse.

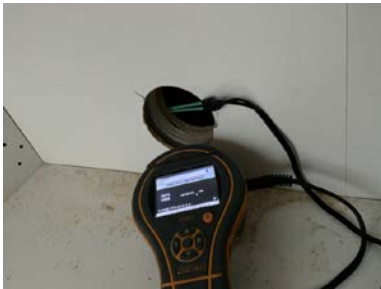
## TG 1 Overflater vegger og himling

Veggene har overflater av fliser og malte plater. I taket er det malte slette plater.

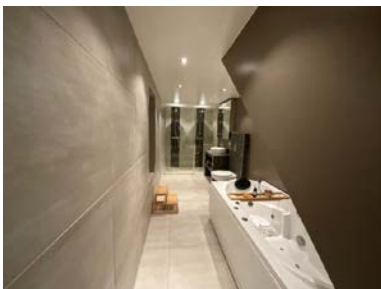
## TG 2 Overflater Gulv

- Dersom tiltaket ikke utføres, kan dette over tid føre til at flisene løsner eller sprekker, spesielt ved belastning eller bevegelser i konstruksjonen.
- Et bad med manglende/reduert fall til sluk blir mindre funksjonelt og sikkert for brukeren. Dette kan medføre stående vann på gulvet, vann som ikke ledes effektivt til sluket, økt risiko for at vann renner ut av rommet og redusert sklisikkerhet på gulvet.

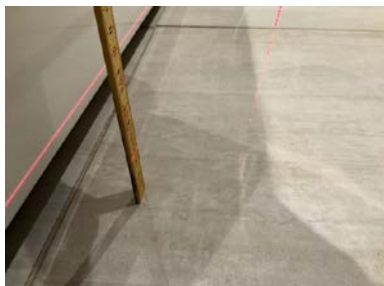
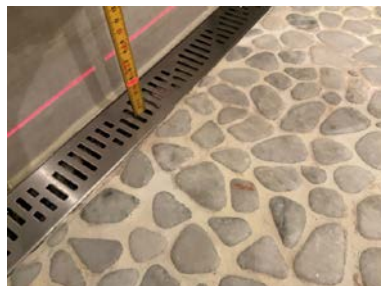
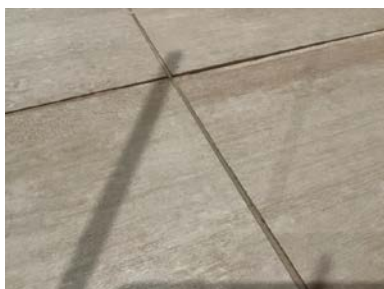
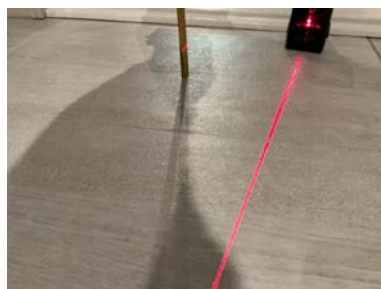
### TG 1 Sluk, membran og tettesjikt

Det er slukrenne ved vegg i dusjsonen og sluk under badekaret. Våtsoner har smøremembran med ukjent utførelse.

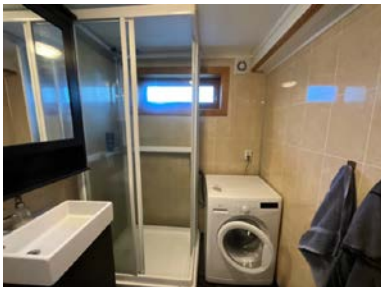
## KJELLER > BAD HYBEL

### 1 TG 2 Overflater Gulv

- Dersom tiltaket ikke utføres, kan dette over tid føre til at flisene løsner eller sprekker, spesielt ved belastning eller bevegelser i konstruksjonen.
- Selv om bom eller hullid ikke alltid er et umiddelbart problem, bør det overvåkes nøye før eventuell utvikling i sprekker i flisfuger e.l. oppstår. Dette må en foreta tiltak for, for å begrense utviklingen.
- Til tross for avviket i fall/høydeforskjell til sluk, vil gulvet fortsatt kunne lede vann mot sluket, men med redusert effektivitet. Dette kan potensielt øke risikoen for vannansamling i enkelte områder av badet.

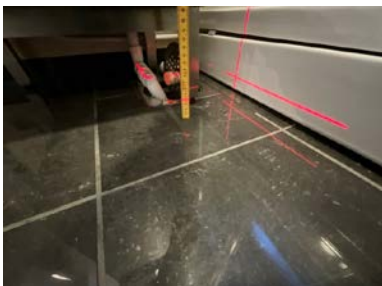
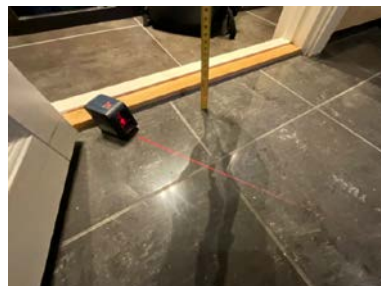
## KJELLER > BAD HYBEL

### TG 1 Sluk, membran og tettesjikt

Det er plastsluk og smøremembran med ukjent utførelse.

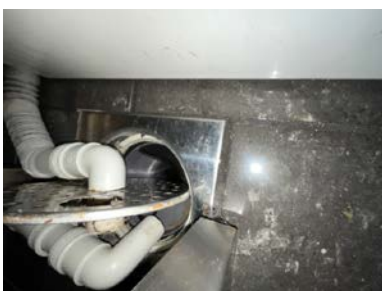
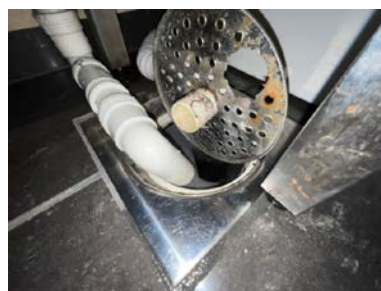
## KJELLER > BAD HYBEL

### TG 1 Sanitærutstyr og innredning

Hulltaking er ikke gjennomført fordi det er unødvendig. Det er tilgang til konstruksjonen via inspeksjonsluke for vannrør. Fuktqvotemåling (vekt%) i konstruksjonen ble målt til 8.

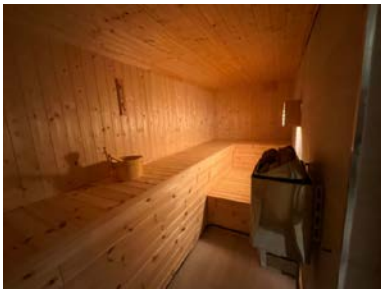
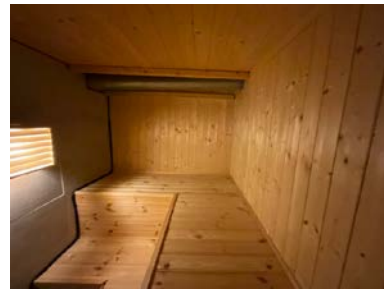
## KJELLER > BADSTUE

Badstu med fastmonterte benker.  
På gulvet er det fliser. Vegger og tak med overflater av panel.

Fastmontert elektrisk ovn.

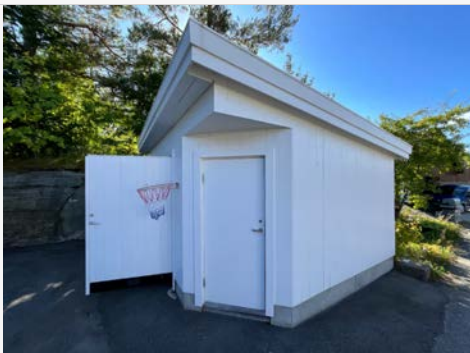
### Sykkelbod

Enkel sjøbu oppført på pilarer av betong.  
Oppført i bindingsverk med utvendig trepanel.  
Takstoler av tre.  
Undertak av bordtak, taket er tekket med papp.  
Dører med rammer av tre.

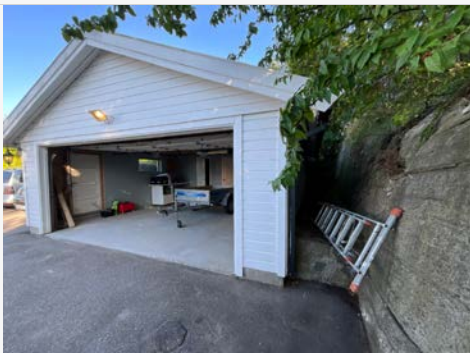
## Garasje

Garasje oppført med støpt plate på mark og lave murer av betong/mur.  
Oppført i bindingsverk med utvendig trepanel.  
Takstoler av tre.  
Taket er tekket med takstein.  
Renner og nedløp av metall.  
Nyere porter av aluminium med elektrisk åpner.  
Vinduer med rammer av tre.

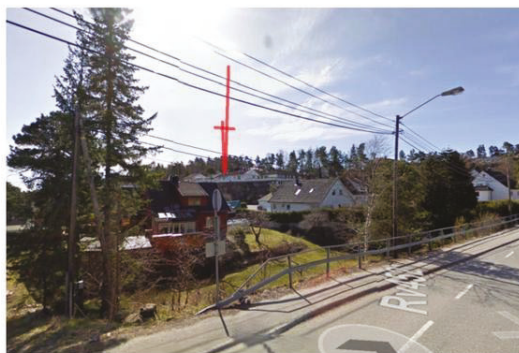
Fig. 2: «Gateperspektiv» datert 1.4.2010. Mht. fjernvirkning får et påbygg liten- eller ingen konsekvens.

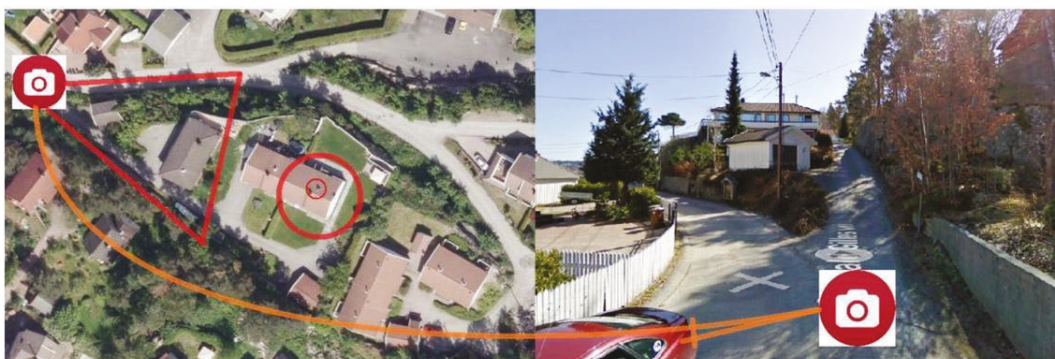
Fig. 3: Ortogonalt foto og gateperspektiv datert hhv. 2011-13 og 2010. Omsøkte tiltak vil påvirke de bygde omgivelser i liten grad.
