Bråtenlia 2C, 1929 AULI

**Perfekt førstegangskjøp! 2-roms leilighet med gåavstand til tog/butikk. Lave felleskostnader og parkering(el-lader)**

# Tilstandsrapport

## BOLIGBYGG MED FLERE BOENHETER

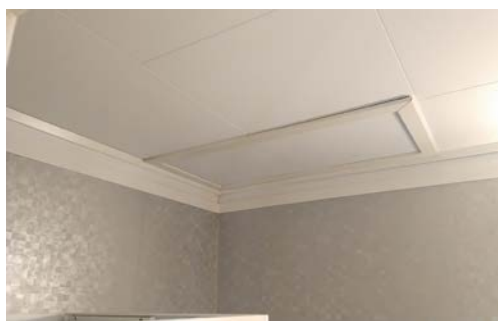
Innvendig > Andre innvendige forhold:  
Vurdering av avvik:  
Det er avvik:  
Luke til loft er lukket.

Tilgang til loftet er lukket

Det bør sørges for at loftsluken kan åpnes slik at inspeksjon av loftet kan gjennomføres. Manglende tilgang til loftet medfører usikkerhet om tilstanden på loftet, og eventuelle skader eller feil kan forbli uoppdaget.

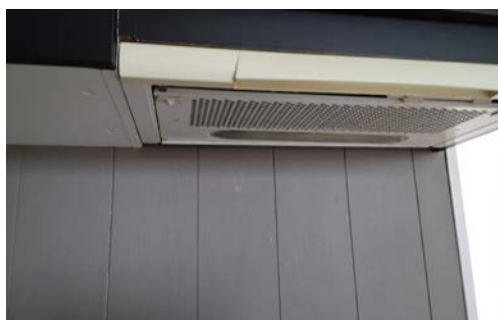
Kjøkken > Etasje > Stue/kjøkken > Avtrekk :  
Det er avvik:  
Ventilatoren virker kun på hastighet 2 og 3 samt at lyskilde ikke virker.

Kjøkken ventilator

Ventilatoren bør repareres eller skiftes ut slik at alle hastigheter og lyskilde fungerer som de skal.

Konsekvensen av mangelfull ventilasjon og belysning er redusert luftkvalitet, økt fuktbelastning og dårligere arbeidsforhold på kjøkkenet.
