Helsetvegen 7A, 2407 ELVERUM

**Pen 3-roms selveierleilighet på  
bakkeplan med stort uteområde  
og sentral beliggenhet.  
Oppstillingsplass for bil. 3 boder.**

# Tilstandsrapport

## BOLIGBYGG MED FLERE BOENHETER

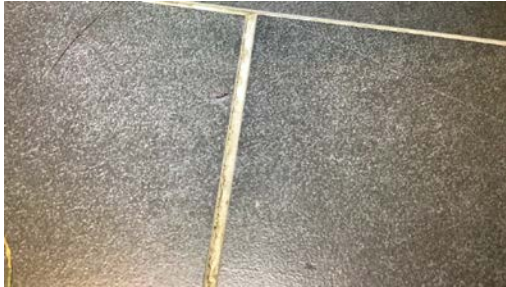
- Det er påvist at flisfuger har riss/sprekker.
- Det er påvist at noen fliser har bom (hulrom under).
- Det er påvist avvik i fallforhold til sluk i forhold til krav i forskrift på byggetidspunktet.

- Slike riss/sprekker kan indikere bakenforliggende fuktskader, og konstruksjonen bør observeres jevnlig for å vurdere utvikling.
- Et bad med manglende/reduert fall til sluk blir mindre funksjonelt og sikkert for brukeren. Dette kan medføre stående vann på gulvet, vann som ikke ledes effektivt til sluket, økt risiko for at vann renner ut av rommet og redusert sklisikkerhet på gulvet.
- Selv om bom eller hullid ikke alltid er et umiddelbart problem, bør det overvåkes nøye før eventuell utvikling i sprekker i flisfuger e.l. oppstår. Dette må en foreta tiltak for, for å begrense utviklingen.

Eksempel på riss i flisfuge.

Det er ikke hensiktsmessig å utføre tiltak slik forholdet er på befaringsdagen så lenge tett dusjkabinett benyttes. Hvis bom og riss utvikler seg bør tiltak utføres.

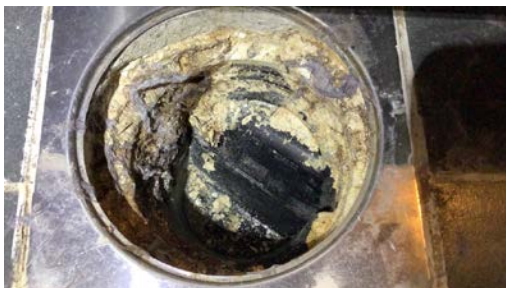
Hvis sluk ikke tar unna tilført vannmengde kan dette føre til lekkasjer i overgang mellom tettesjikt og sluk ettersom det ikke er synlig tettesjikt ført under slukets klemring.

Plastsluk, uten synlig tettesjikt.

Badet kan ikke utsettes for vannpåkjenning, og tett dusjkabinett må benyttes til badet renoveres.

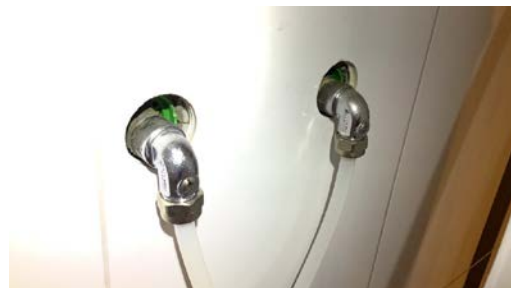
Det er ikke tettesjikt rundt rørgjennomføringer i vegg bak dusjkabinett.

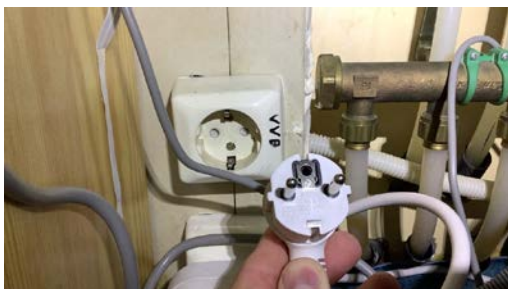
Utilfredsstillende el-tilkobling iht. gjeldende forskrift.

- Det bør etableres tilfredsstillende el-tilkobling etter gjeldende forskrift.

Kostnadsestimat: Under 10 000
