Helsetvegen 7A, 2407 ELVERUM

**Pen 3-roms selveierleilighet på  
bakkeplan med stort uteområde  
og sentral beliggenhet.  
Oppstillingsplass for bil. 3 boder.**

# Tilstandsrapport

## BOLIGBYGG MED FLERE BOENHETER

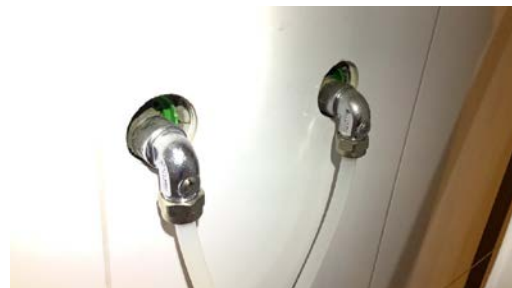
Det er ikke tettesjikt rundt rørgjennomføringer i vegg bak dusjkabinett.

Badet kan ikke utsettes for vannpåkjenning, og tett dusjkabinett må benyttes til badet renoveres.
