Heimhovda 7, 2660 DOMBÅS

**Flott enebolig i attraktivt område.  
Fire soverom. Frittstående garasje.  
Flott utsikt mot vest**

# Flott enebolig i attraktivt område. Fire soverom. Frittstående garasje. Flott utsikt mot vest

# Tilstandsrapport

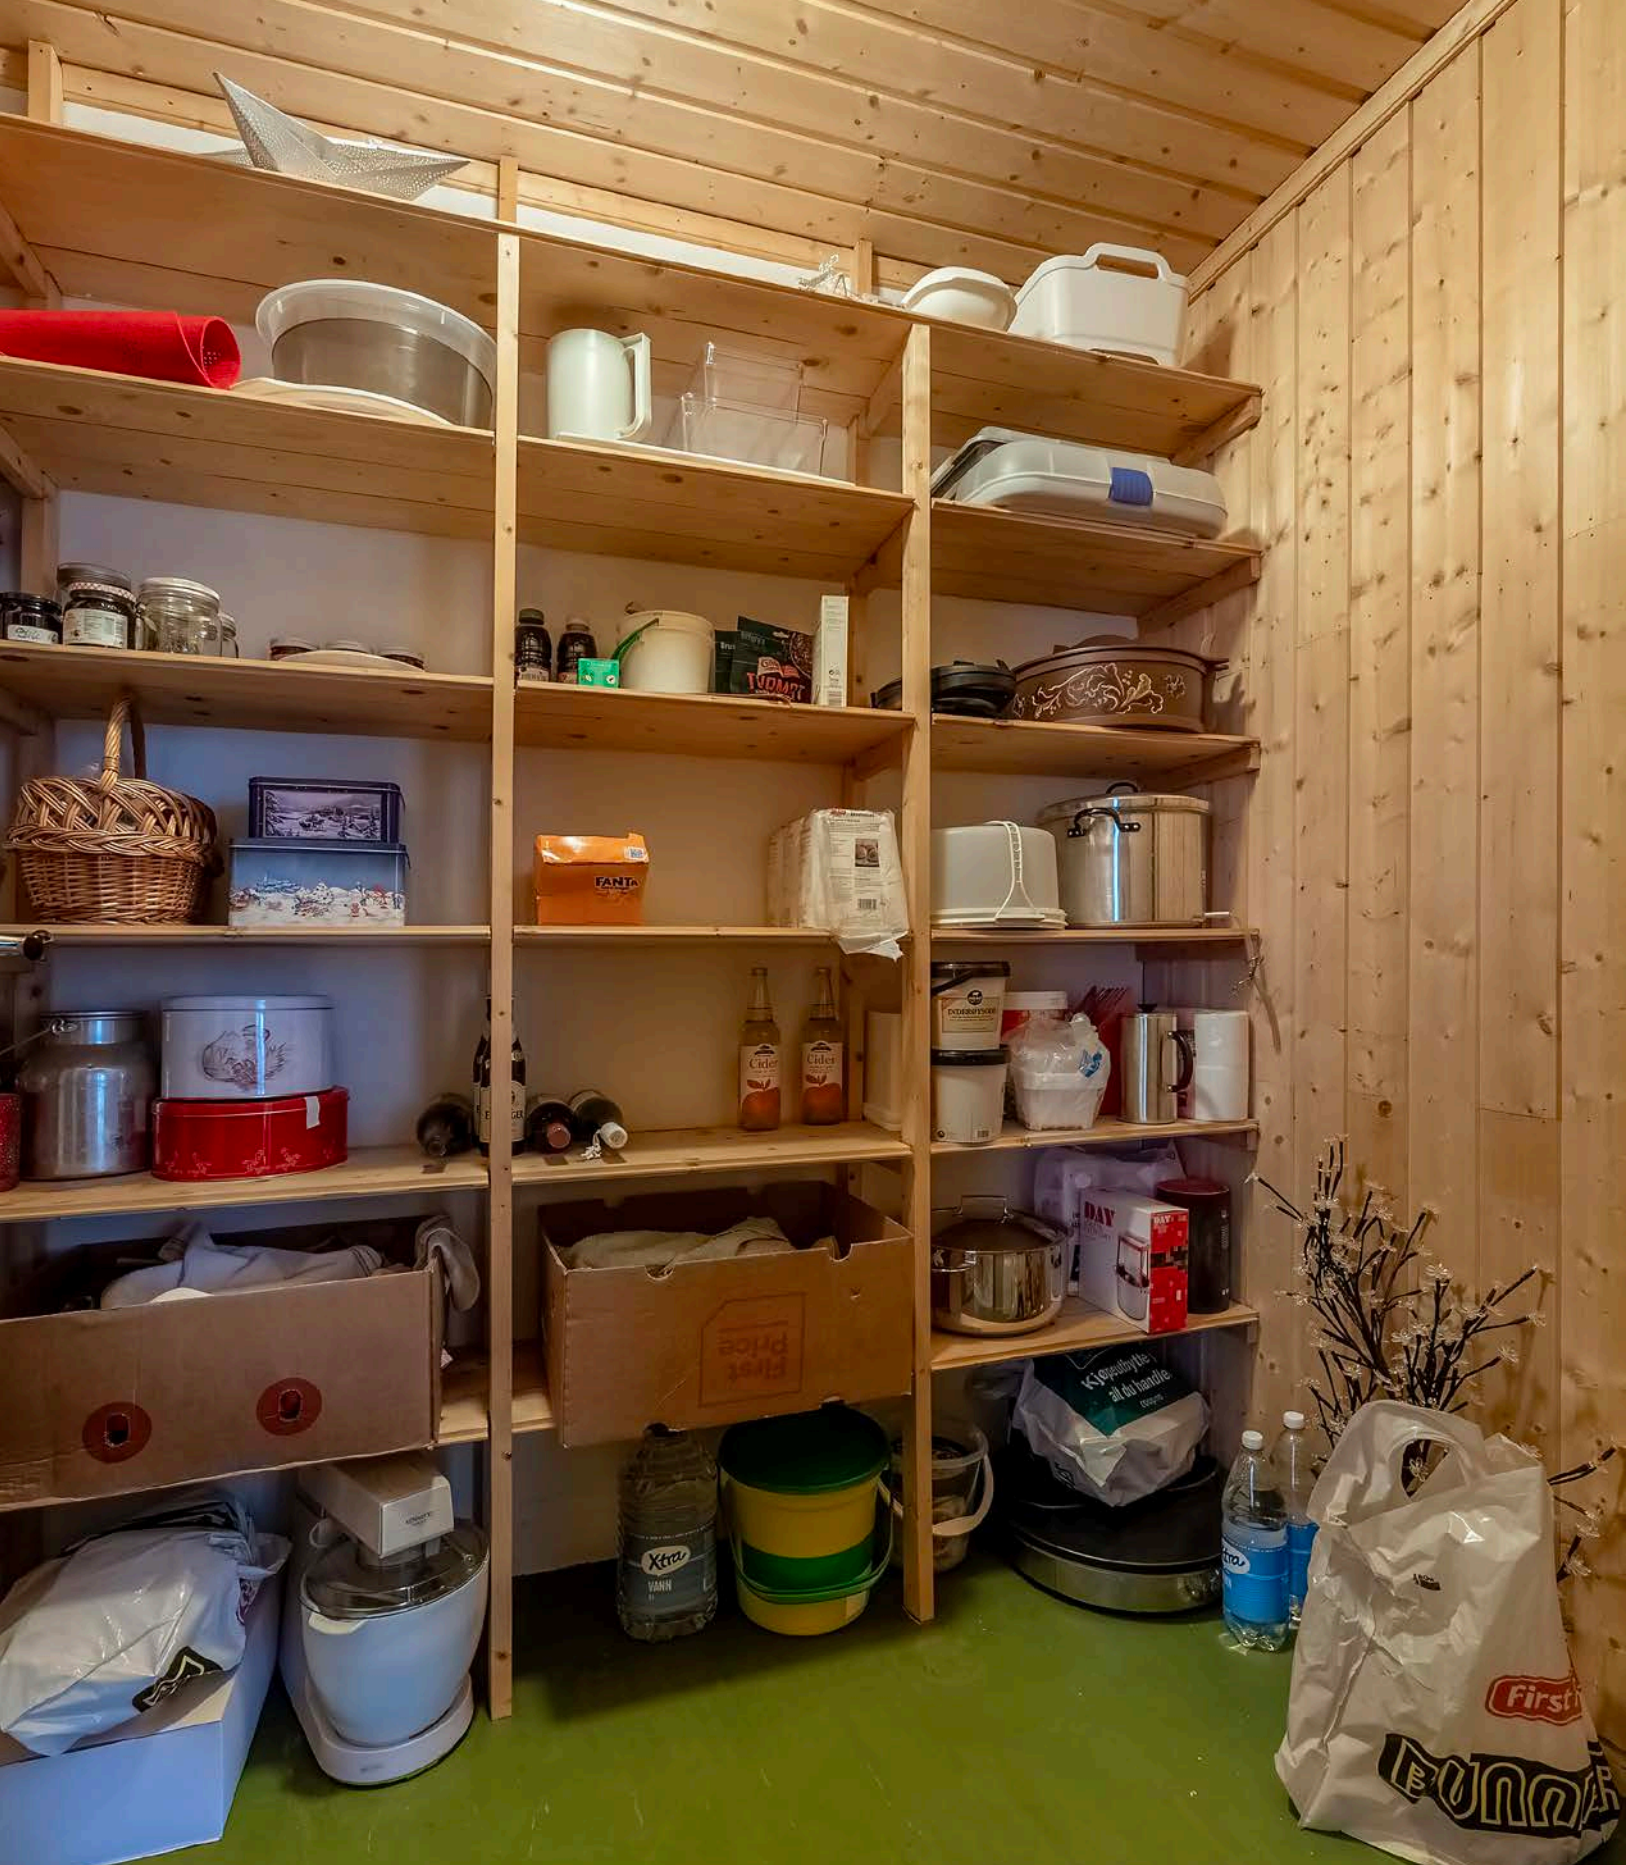
Teknisk rom med varmtvannsbereider, trykkutjevningstank, sirkulasjonspumper og innedel av varmepumpa. (Sokkeletasje)

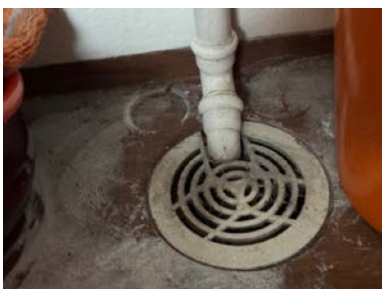
Samlet TG 3 for rommet er satt på bakgrunn av alder og flatt gulv uten terskel mot tilstøtende rom (kjøkken). Ved en lekkasje vil vann derfor kunne trenge inn i tilstøtende rom.

- Manglende oppgradering av våtrommet medfører høy risiko for at konstruksjonene ikke vil tåle vanlig bruk av vann eller lekkasjer. Dette kan føre til fuktskader på tilstøtende konstruksjoner.

Sluken i våtrommet

Det anbefales også å etablere tilstrekkelig fall og terskel mot tilstøtende rom for å hindre at vann ved en eventuell lekkasje trenger inn i andre rom.

**Kostnadsestimat: 100 000 - 200 000**
