Befaringsrapport

Bygningsbeskrivelse

Grefsenveien 92 A, 0492 OSLO

Befaringsdato: 16.08.2024

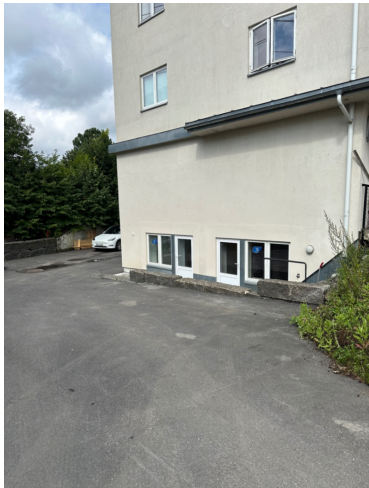
Lokalet til høyre i bilde med dør og vindu.

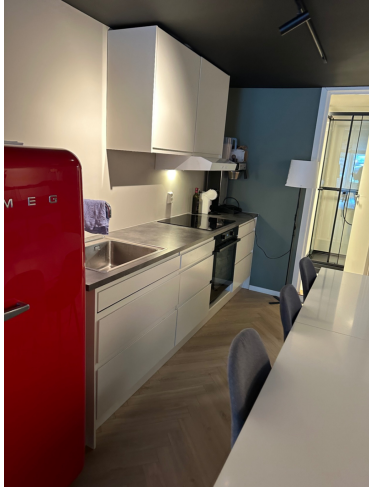
- Vegger og himling er dekket med malte gipsplater. El-anlegget er skjult.
- Gulvet er belagt med banebelegg i fiskebensmønstrert treimitasjon.
- Rommet inneholder en kjøkkenbenk med integrert komfyr og platetopp, samt vaskekum.
- Kjøkkeninnredningen har slette fronter med integrerte håndtak, samt overskap med kullfilterventilator.

Kjøkken

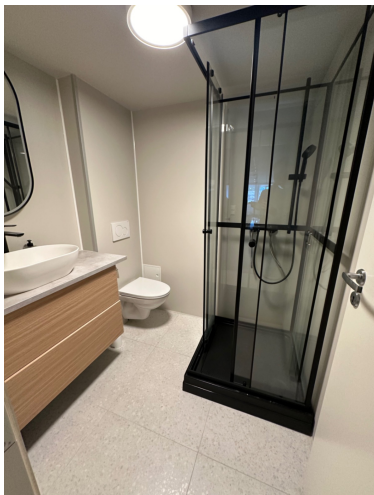
- Gulvet er flislagt og utstyrt med varmekabler.
- Veggene er dekket med baderomsplater, og himlingen er malt.
- Utstyr inkluderer et sortlakkert dusjkabinett med sort armatur, vegghengt WC, og et servantskap med påstående vask og sort armatur. Over servanten er det et speil.
- Badet har ventilasjon med avtrekk.

Bad

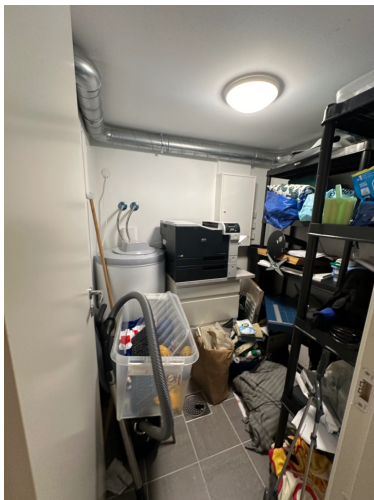
- Gulvet er flislagt, og veggene er malt.
- Rommet har sluk.
- Utstyr inkluderer en varmtvannsbereider på ca. 200 liter, sikringsskap, og fordelingskap for vann.

Lager/tekniskrom
