Linjevegen 32 A, 2322 RIDABU

**Moderne halvpart av vertikaldelt
tomannsbolig fra 2020 med
3 soverom. Vedovn og solrike
uteplasser mot vest. Elbil-lader.**

Tilstandsrapport

TOMANNSBOLIG

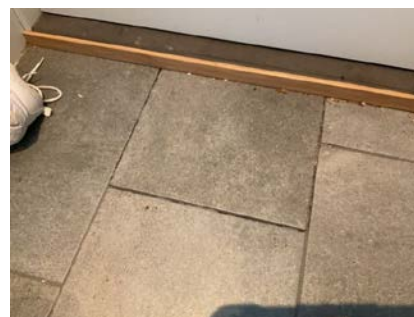
- Det er avvik:
Løs flis og mangelfull fuging ved inngangsdør.

- Tiltak:
Utbedres.

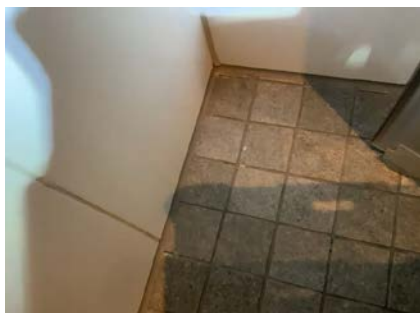
- Det er påvist at flisfuger har riss/sprekker.

- Slike riss/sprekker kan indikere bakenforliggende fuktskader, og konstruksjonen bør observeres jevnlig for å vurdere utvikling.

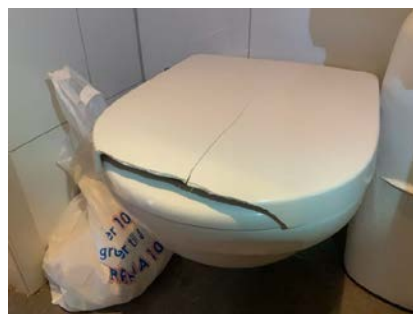
1. ETASJE > BAD

- * Våtrom > 1.Etasje > Bad > Overflater Gulv: Det er påvist at noen fliser har bom (hulrom under).
- * Våtrom > 1.Etasje > Bad > Sanitærutstyr og innredning: Det er påvist riss/sprekker i utstyr på våtrommet. Toalettlokk med skade og sprekk.

- Andre tiltak:

Skifte toalettlokk.

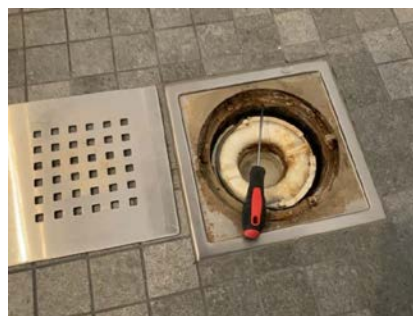
2.ETASJE > BAD

! TG 2 Sanitærutstyr og innredning

- Det er påvist riss/sprekker i utstyr på våtrommet.

Følges med over tid, kan utvikle seg til større skader.

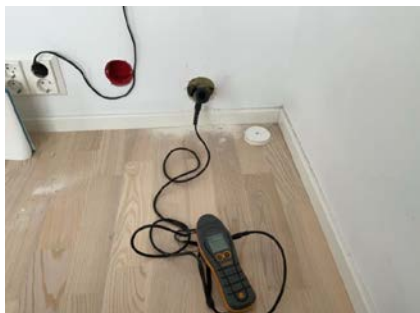
KJØKKEN

TG 0 Tilliggende konstruksjoner våtrom

Hulltaking er foretatt uten å påvise unormale forhold. Hulltaking er foretatt ved/i stue bak vaskemaskin.

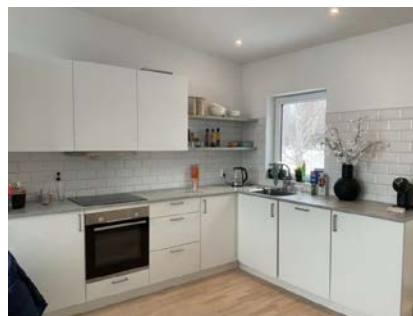
2.ETASJE > STUE/KJØKKEN

TG 1 Overflater og innredning

Kjøkkenet har innredning med glatte fronter. Benkeplaten er av laminat. Det er kjølfryseskap, oppvaskmaskin, komfyr, platetopp, vannstoppssystem og komfyrvakt.

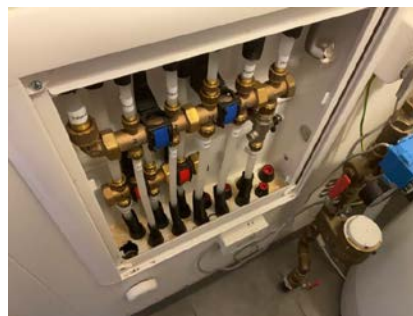
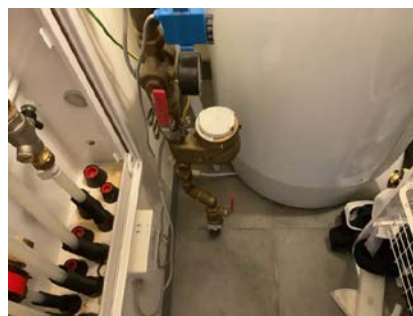
TG 1 Vannledninger

Innvendige vannledninger er av plast (rør i rør). Det er besiktiget i rørskap.
Plast vannledning i inntak, vannmåler og stoppekran på teknisk rom.

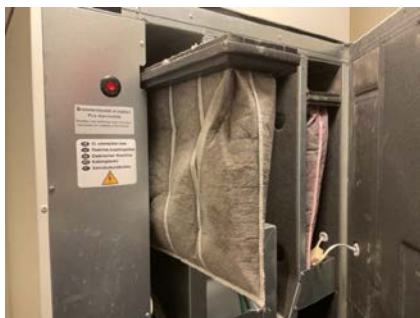
- Det er påvist mangelfull ventilasjon fra balansert ventilasjonsanlegg på ett eller flere rom i boligen.

- Anlegget må sjekkes av fagperson.
- Det må gjøres nærmere undersøkelser.

Bør skifte filter.
