Stavsengveien 132, 8820 DØNNA

**Romslig fritidseiendom med  
nydelig utsikt i Stavseng hyttefelt.**

## Norsk takst

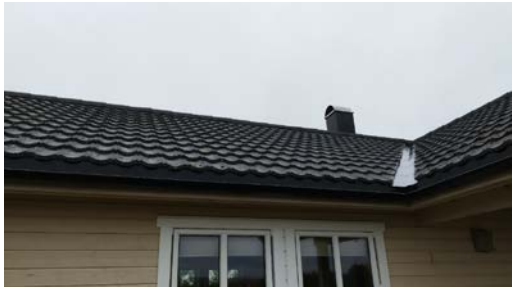
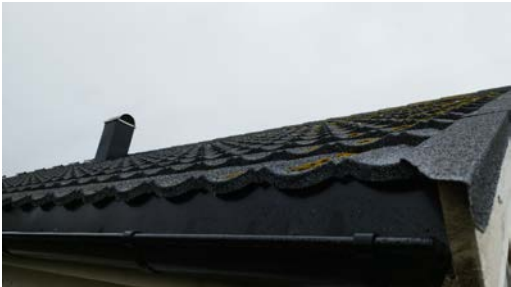
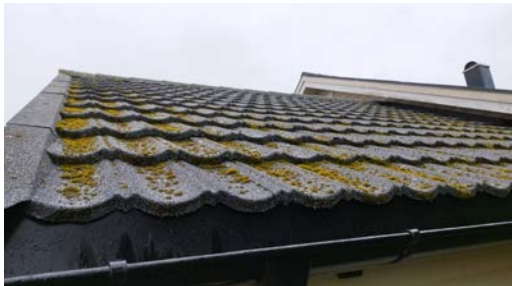
### Nedløp og beslag

Renner og nedløp av lakkert metall fra byggeåret.  
Fastmontert takstige til pipen.  
Pipen er tekket med heldekkende beslag med bue.

Det må påregnes vedlikehold som skarping og maling.

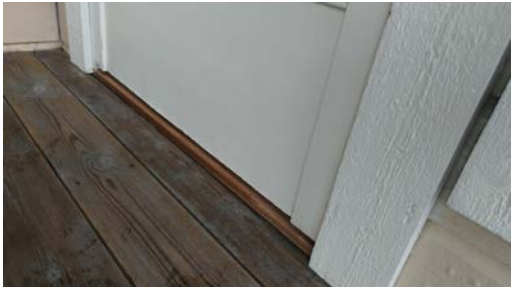
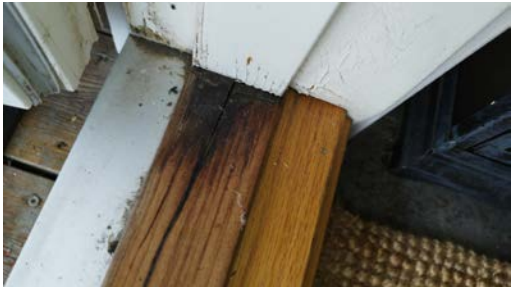
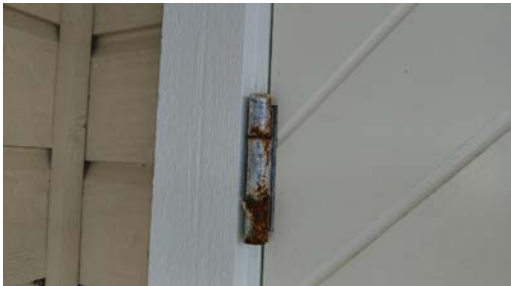
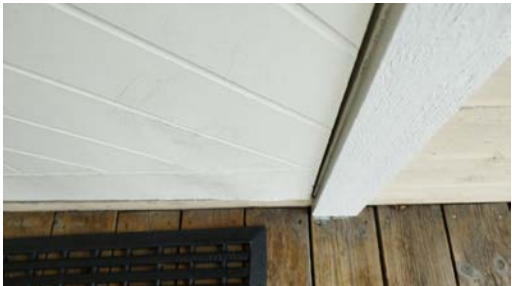
## TG 2 Balkonger, terrasser og rom under balkonger

Terrasse og platting på til sammen ca. 71,6 m2. Malt rekkverk med liggende spiler. Konstruksjon av tre innfestet i bygningskroppen og fundamentert på støpte peler.

- Det er ikke krav om utbedring av rekkverkshøyde opp til dagens forskriftskrav.
- Det er ikke krav om utbedring av åpninger i rekkverk til dagens forskriftskrav.

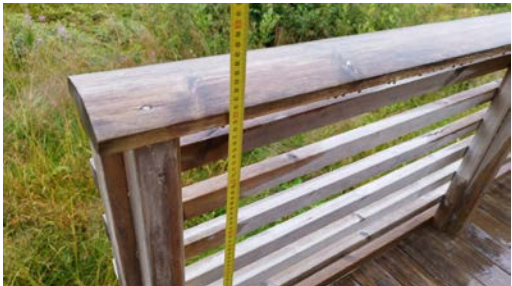
## TG 3 Utvendige trapper

Trapp fra terrassen ned til terrenget.

- Rekkverk må monteres for å lukke avviket.

Kostnadsestimat: Under 10 000

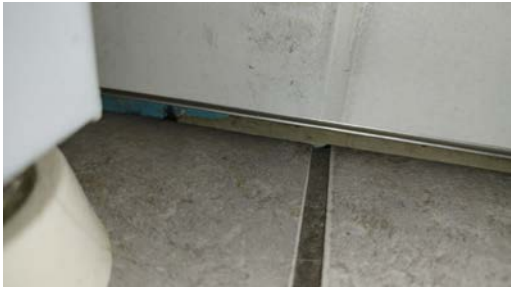
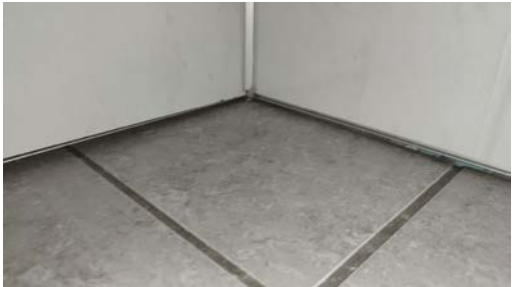
## 1. ETASJE > BAD/VASKEROM

### TG 2 Overflater Gulv

- Det er påvist at høydeforskjell fra topp slukrist til gulv/synlig topp membran ved dørterskel er mindre enn 25 mm.
- Det er påvist avvik i fallforhold til sluk i forhold til krav i forskrift på byggetidspunktet.

Det er fall mot sluk, men ikke iht. forskriftskrav.

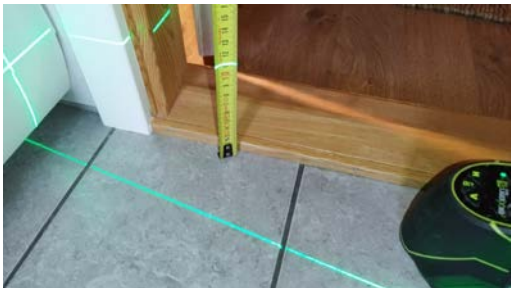
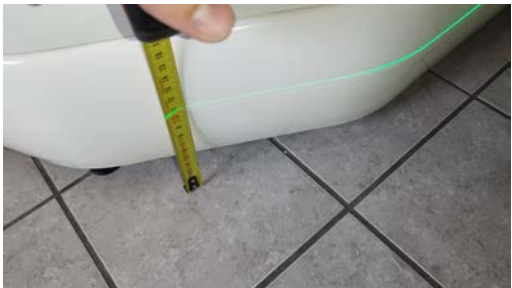
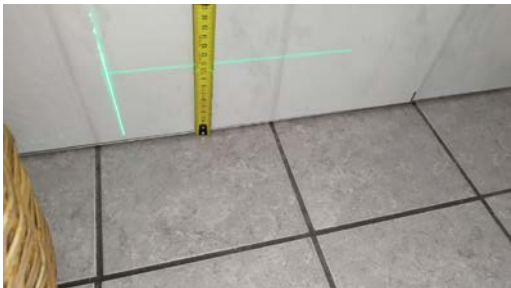
## 1. ETASJE > BAD/VASKEROM

### TG 3 Sluk, membran og tettesjikt

- Løsningen/utførelsen rundt rørgjennomføringer gir fare for fukt inn i konstruksjoner.
- Utettheter i tettesjiktet på våtrommet kan føre til fuktskader i bakenforliggende konstruksjoner dersom det ikke blir foretatt tiltak på våtrommets tettesjikt.

- Det er viktig å merke seg at levetiden til en membran varierer basert på kvalitet, installasjon og bruk. Eldre membraner kan bli sprø og sprekke opp, noe som fører til at de mister sin vanntettende funksjon. Dette kan resultere i vannlekkasjer gjennom vegger og gulv og fuktskader.
- Ved eventuell renovering av våtrommet, påse at sluk, membran og tettesjikt blir utført iht leverandørs anvisninger og teknisk forskrift.

Kostnadsestimat: 100 000 - 300 000

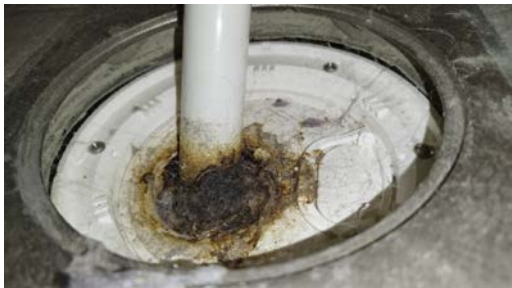
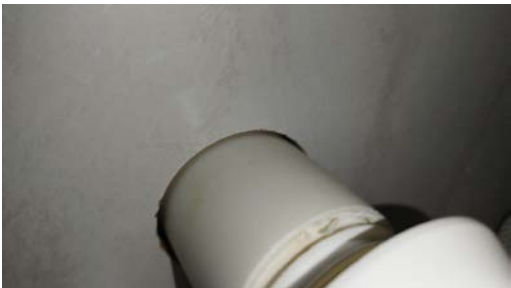
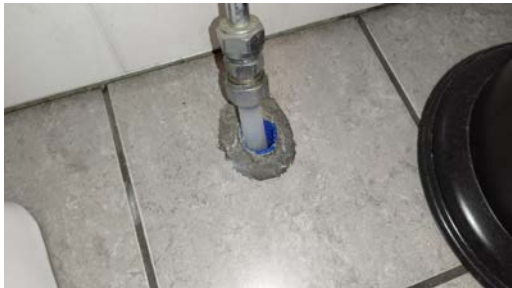
## 1. ETASJE > BAD/VASKEROM

### TG 1 Sanitærutstyr og innredning

- Det bør etableres tilfredsstillende tilluft til våtrom f.eks. luftespalte ved dør e.l.

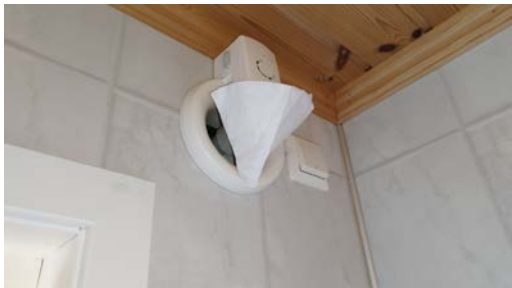
Test av avtrekket.

## Tilleggende konstruksjoner våtrom

Hulltaking ble utført mot våtsone fra tilleggende toalettrom.  
Det ble ikke registrert forhøyede fuktverdier, og måleresultatet ble ikke synlig på fuktmåleren. Dette vil si at trevirket inneholder mindre enn 8% fuktighet.  
Generelt bør ikke fuktigheten i trevirket ligge høyere enn 15%.

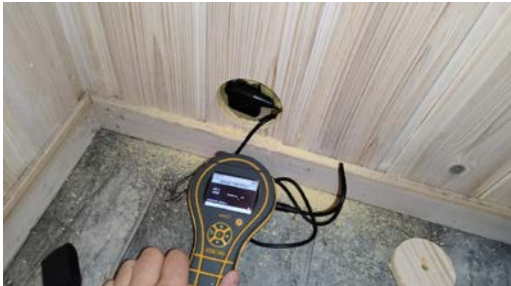
## KJØKKEN

Kjøkkeninnredning av laminerte skrog med malte trefronter, laminert benkeplate med nedfelt oppvaskkum i stål med ett-greps blandebatteri, skyllekum og avrenningsbrett. Belysning under overskap.  
Kjøkkenet er utstyrt med frittstående hvitevarer som komfyr med koketopp oppvaskmaskin. Integrrert kjøl/frysenskap.  
Det ble utført fuktsøk ved kjøleskap, oppvaskmaskin og vask. Det ble ikke registrert forhøyede fuktverdier.

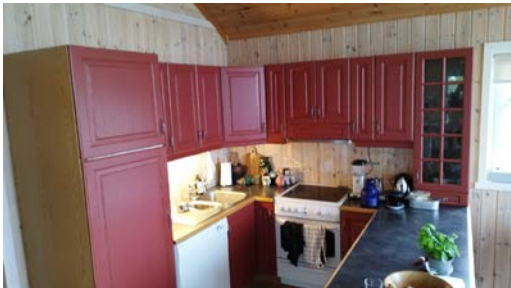
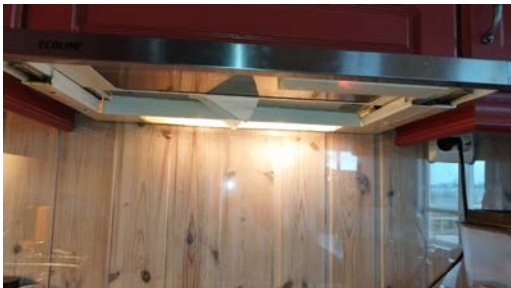
Test av avtrekket.

#### Avtrekk

Det er kjøkkenventilator med avtrekk ut.

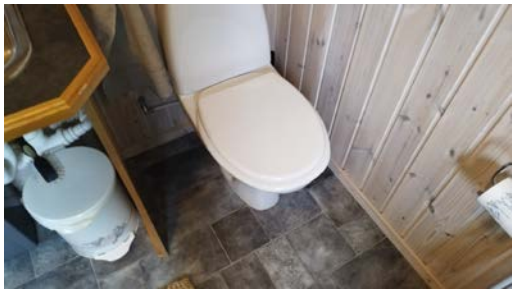
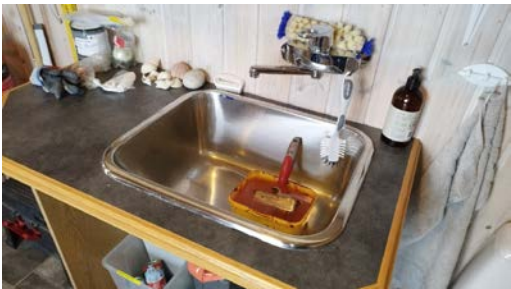
## TEKNISKE INSTALLASJONER

- Det er påvist at eventuelt lekkasjevann fra rør i rør system ikke ledes til sluk eller annen kompenserende løsning.
- Det er påvist ufagmessig utførelse av vannledninger.
- Det mangler tettemuffer i enden av varerør på rør-i-rør-system.

- Det bør foretas tiltak på anlegget som sikrer bedre løsning på eventuelt lekkasjevann fra rør i rør system.
- Det må monteres tettemuffer i enden av varerørene.

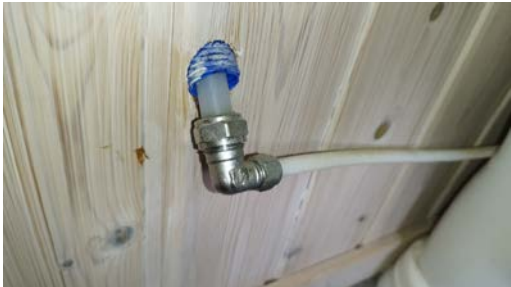
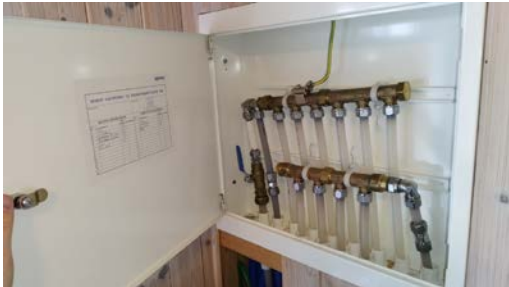
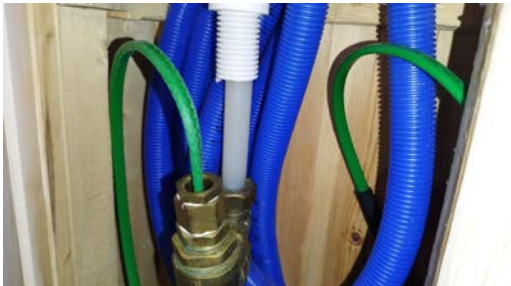
### TG 2 Avløpsrør

Det er avløpsrør av plast.

- Skal avviket lukkes må løsning på lufting av kloakk dokumenteres/fremvises.

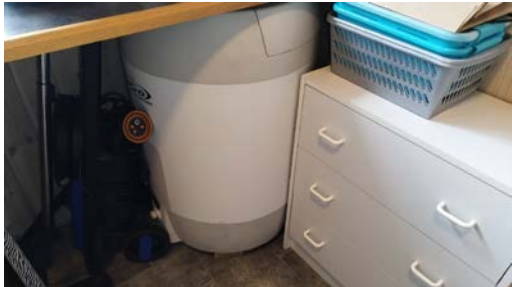
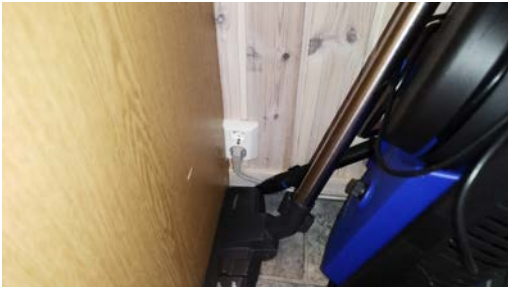
### TG 2 Elektrisk anlegg

Ved kjøp/salg anbefaler DLE kontroll av installasjon utført av installatørforetak. (NEK 405 El kontroll i bolig).

Kostnadsestimat: Under 10 000
