Kanalvegen 35, 2052 JESSHEIM

**Omfattende oppgradert og lekker  
4-roms leilighet med svært god  
beliggenhet - Heis - Garasje -  
In-ordning.**

# Andelsnummer

Befaringsdato: 10.07.2025

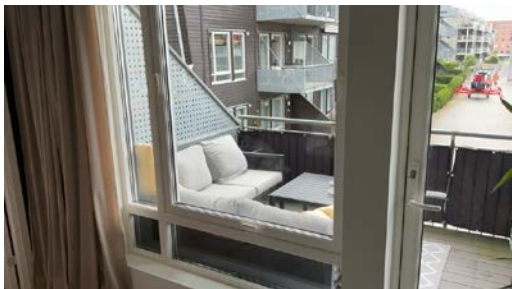
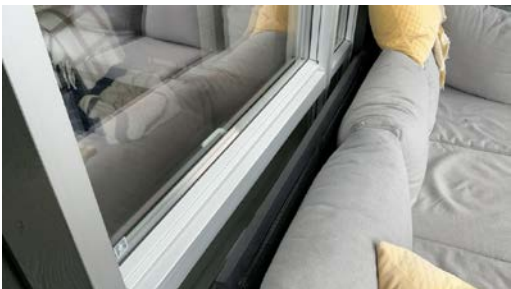
#### TG 1 Vinduer

Trevinduer med 2-lags energiglass. På utsiden er vinduer beslått med aluminium. Besiktiget fra svalgang, balkong, og innvendige rom. Det ble ikke observert eller opplyst om punkterte isolerglass. Pga. temperatur og lysforhold kan dette være vanskelig å oppdage. Alder på vinduer tilsier at punktering kan forekomme selv om det ikke ble avdekket ved befaringen.

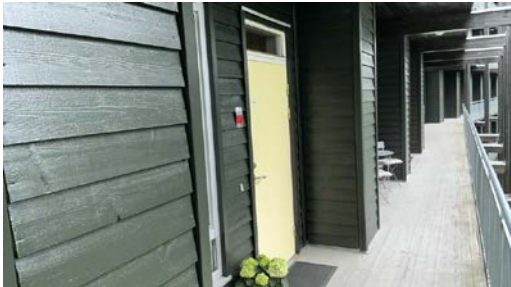
#### TG 1 Dører

Ytterdør i treverk.  
Balkongdør i treverk, med aluminiumsbeslag på utsiden.

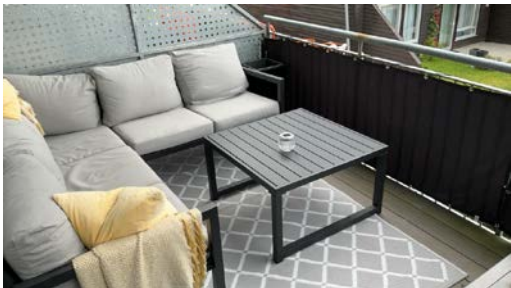
## TG 1 Balkonger, terrasser og rom under balkonger

Delvis overbygd balkong. Gulv kompositt. Rekkeverk i stål. Det er montert markise.  
Balkonger som står under åpen himmel vil alltid ha vedlikeholdsbehov, dette må påregnes.

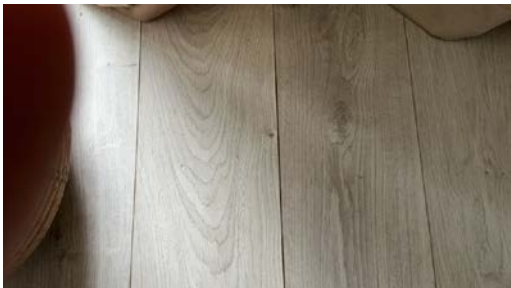
## TG 2 Overflater - 2

Laminatgulv har blitt utsatt for fuktighet fra blomsterpotter. Dette har medført noe svelling, og missfarging på to steder.

Laminatgulv har blitt utsatt for fuktighet fra blomsterpotter på to steder, Dette har medført noe svelling, og missfarging.

(Krav til estetikk) Avhengig av bruksmønster og krav til estetikk av kjøper kan det være påregnelig med utskiftning/utbedringer.

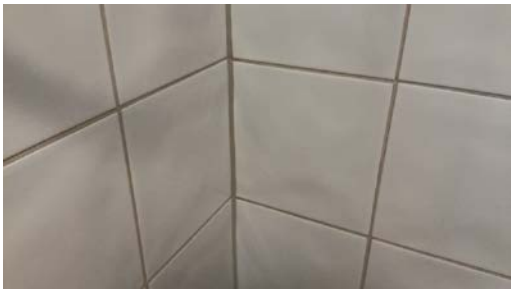
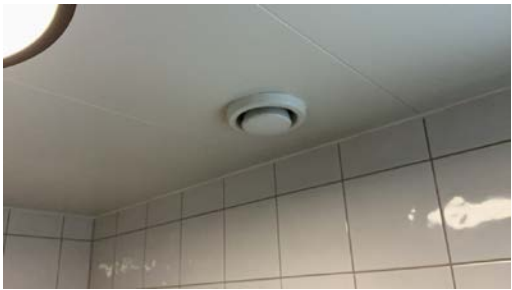
#### Overflater vegger og himling

Vegg: Fliser.  
Himling: Stålplater.  
Ved enkle fuktsøk ble det ikke registrert verdier utover hva som forventes som normalt. Noe slitasje/misfarging i fuger er registrert.

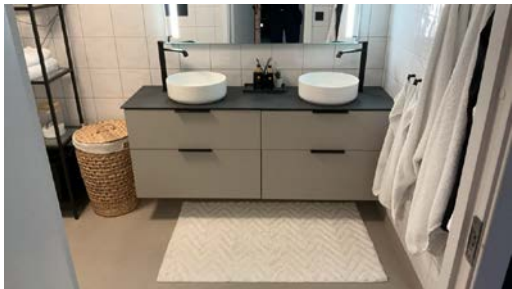
#### Overflater Gulv

Gulv: Fliser med gulvvarme. Mikrosement påført 2024, opplyst av eier. Dokumentasjon/faktura fra utførende er forelagt.  
Nedsenket dusjsone. Fallforhold på gulvet er målt og funnet tilfredsstillende.

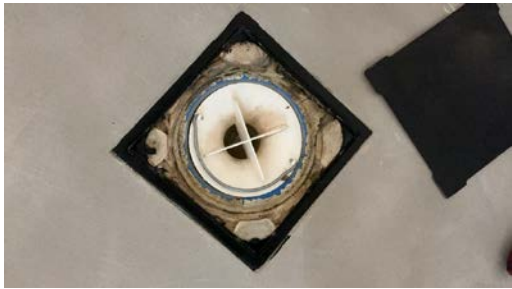
### Sluk, membran og tettesjikt

Plastsluk.  
Merk at kontroll av våtrom er visuell kontroll med overflatesøk med fuktindikator i våtsone,gjenstander er ikke flyttet på og det er utført måling av fall fra terskel til topp sluk. Derdokumentasjon på utførelse og oppbygging er forevist blir det kommentert.

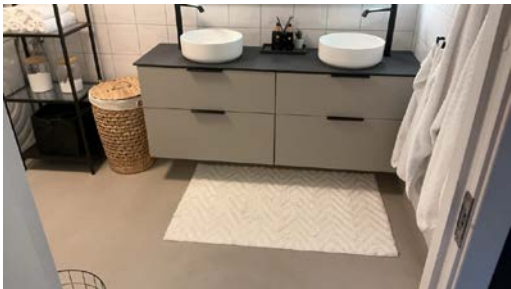
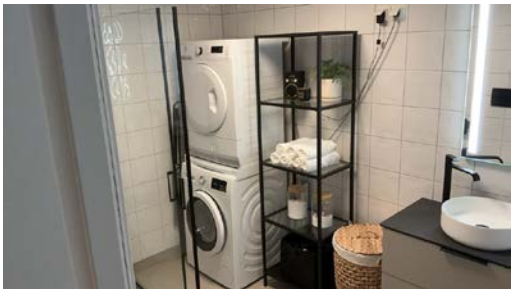
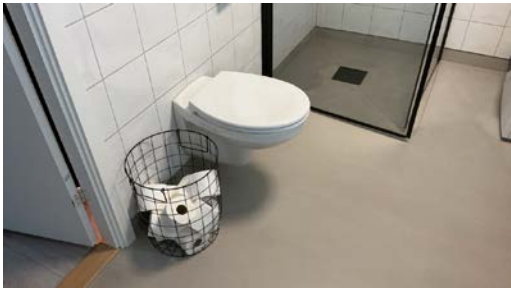
### Sanitærutstyr og innredning

Baderomsinnredning med glatte fronter. Benkeplate med to toppmonterte vasker og to ett-greps blande batterier. Speil over med tilhørende belysning.  
Dusjhjørne, med glassvegger. Vegghengt toalett. Opplegg/plass til vaskemaskin.

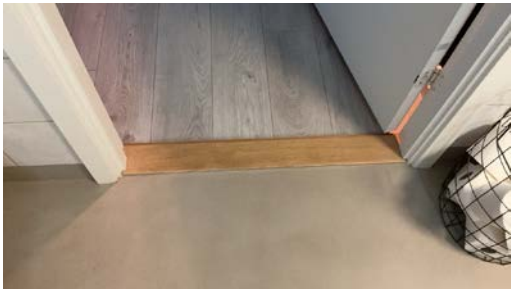
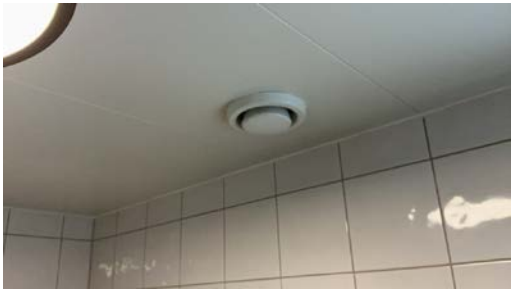
### TG 1 Ventilasjon

Mekanisk avtrekk. Ventil i himling. Tilluft i dør. Varme i gulv.
