Tilstandsrapport

Boligbygg med flere boenheter

Bendixens vei 52 , 5063 BERGEN

Befaringsdato: 11.04.2026

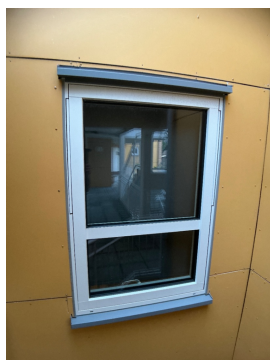
TG 1 Vinduer

Bygningen har malte trevinduer med 3-lags glass. Aluminium utvendig. Borettslagets vedlikeholdsplikt omfatter denne bygningsdelen.

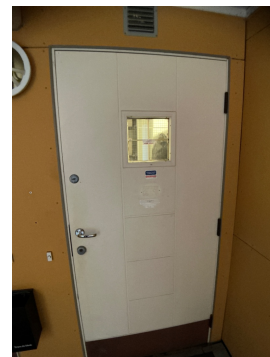
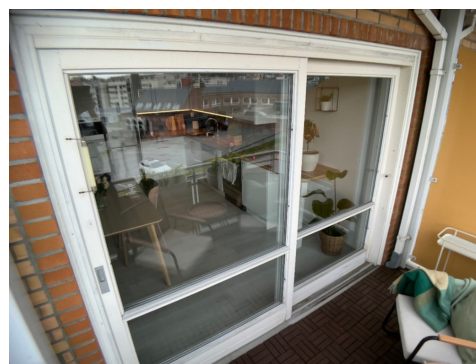
TG 1 Dører

Bygningen har malt hovedytterdør og skyvebalkongdør i malt tre. Borettslagets vedlikeholdsplikt omfatter denne bygningsdelen.

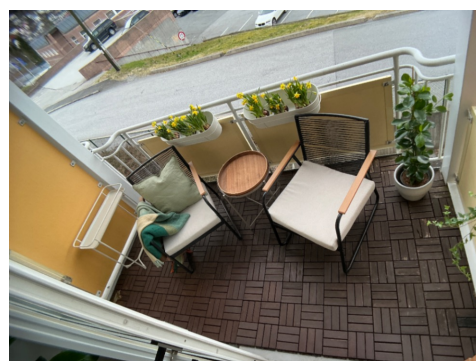
TG 1 Balkonger, terrasser og rom under balkonger

Balkong med tilkomst fra kjøkken, oppmålt til 4.6m²

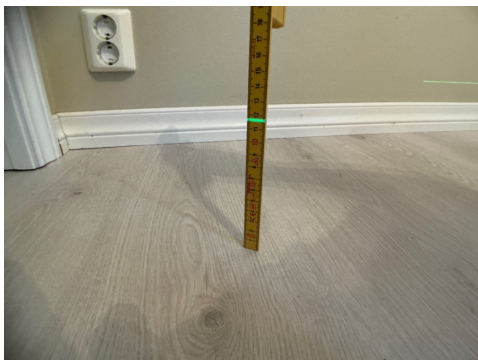
TG 1 Etasjeskille/gulv mot grunn

Etasjeskiller er av betongdekke. Gulvet er kontrollert for høydeavvik med laser.

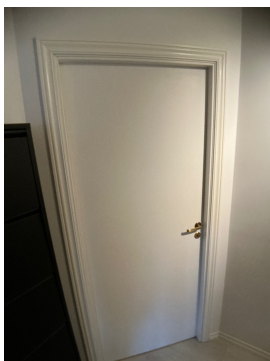
TG 1 Innvendige dører

Innvendig har boligen malte glatte dører.

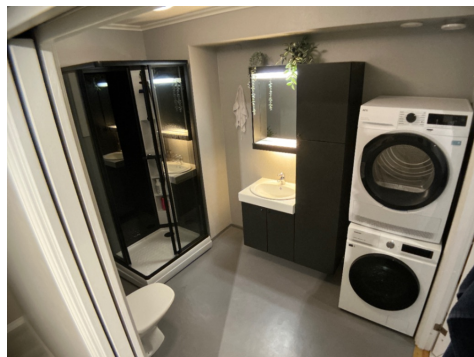
TG 3 Generell

Bad/vaskerom med overflater av eldre dato. Overflater på bad har en forventet levetid på ca. 20 år. Anbefales videre bruk av tett dusjkabinett til våtrommet blir renoveret.

- Våtrommet må oppgraderes for å tåle normal bruk etter dagens krav.

Våtrommet må oppgraderes for å tåle normal bruk etter dagens krav. Flislagte overflater på bad har en forventet levetid på ca. 20 år. Smøremembran har en naturlig aldriingsprosess i form av kjemisk uttørking. Normal forventet levetid på smøremembran er 10-20 år. Levetiden forutsetter korrekt utførelse, intakt membran og tilfredsstillende ventilasjon. Det er særlig fuger, overganger og detaljer rundt sluk som er utsatte områder hvor svikt ofte oppstår først.

Kostnadsestimat: 200 000 - 500 000

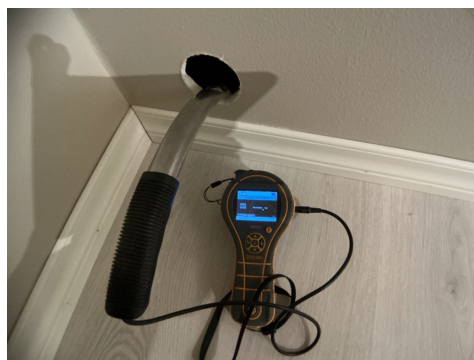
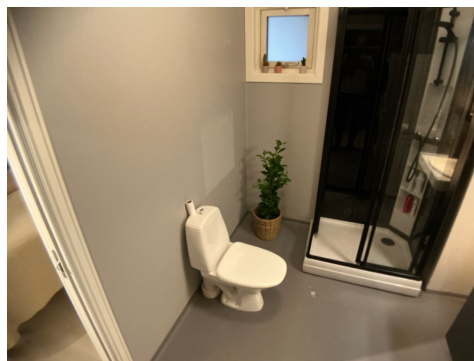
TG 0 Tilliggende konstruksjoner våtrom

Hulltaking mot dusjene er ikke foretatt, da tilliggende konstruksjon til dusj og vask er yttervegg.

Det er målt i vegg fra soverom uten avvik i målinger. Området er ikke utsatt for fuktbelastning på bad.

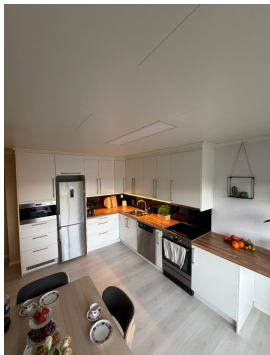
TG 1 Overflater og innredning

Epoq kjøkken innredning med glatte fronter. Benkeplaten er av laminat. Det er kjøll/fryseskap, oppvaskmaskin, komfyr og micro.

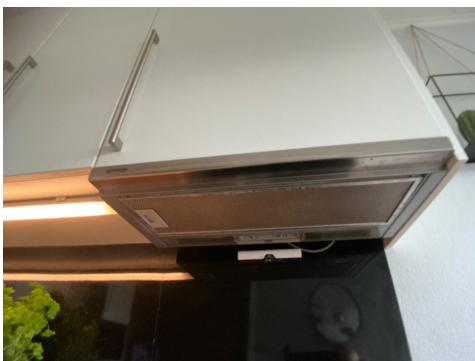
TG 1 Avtrekk

Det er avtrekk via sentralt avtrekksanlegg i bygget.

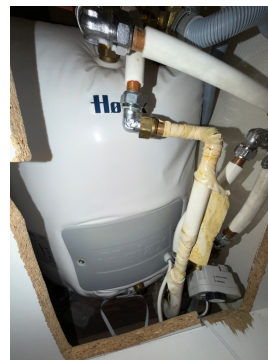
TG 1 Varmtvannstank

Varmtvannstanken er på ca. 120 liter.

Årstill: 2015

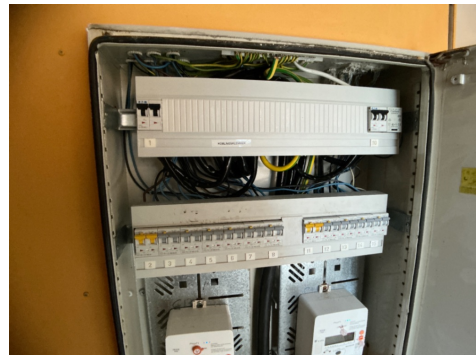
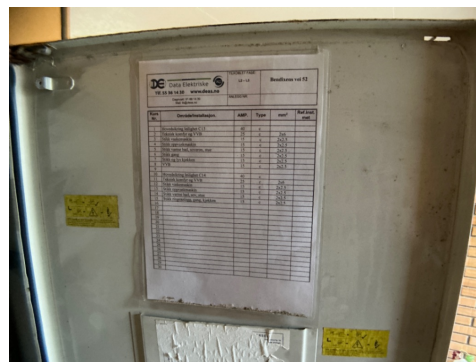
Elektrisk anlegg

Varmekabler på bad.

Det er foretatt en enkel vurdering av anlegget basert på selgers informasjon og besiktelse av synlige deler i boligen. Undersøkelsen er basert på spørsmål og punkter fra forskriften Tryggere Bolighandel.
