Tilstandsrapport

Boligbygg med flere boenheter

Loftåsvegen 52, 5281 VALESTRANDSFOSEN

Oppdragsnr.: 20489-1779

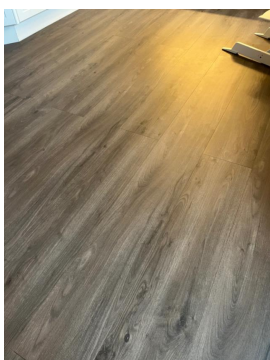
TG 1 Etasjeskille/gulv mot grunn

Etasjeskille i trebjelkelag fra byggeår, er kontrollert for knirk og nedbøyning. Horisontalt avvik målt med laser.
Resultatet tilfredsstillende dagens krav til avvik.

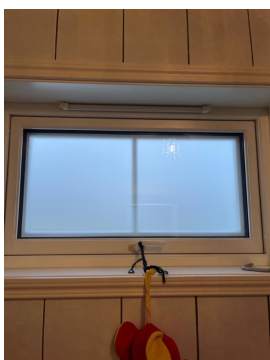
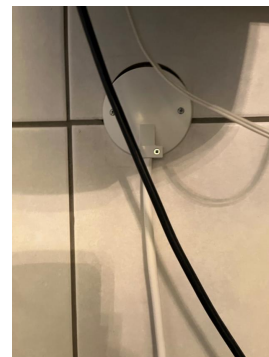
! TG 2 Overflater vegger og himling

Vegger og himling er sjekket for sprekker i fuger, bom i fliser og for generell slitasje. Vindu er også sjekket relatert samme.

- Det er vindu/dør med ikke fuktbestandige materialer i våtsonen (ved vask, dusj, badekar, osv.), løsningen eller byggematerialet er uegnet
- Det er avvik:

Noe ujevne fuger og avvik på gjennomføring for kobling av vv beholder

Jevnlig tilsyn relatert vindu og gjennomføring bør oppgraderes.

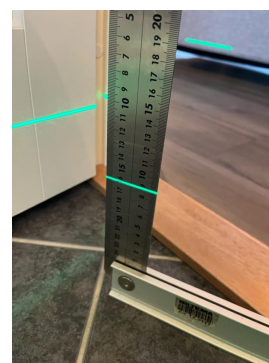
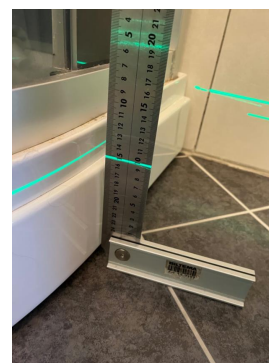
! TG 2 Overflater Gulv

Sluk er plassert under kabinett med begrenset tilkomst og i avlukket nisje

Fall til sluk fra øvrige lekkasjepunkt er sjekket med laser.

Overflate er sjekket for riss og bom i fuger/fliser, og terskel ved dør er kontrollert.

- Det er påvist at høydeforskjell fra topp slukrist til gulv/synlig topp membran ved dørterskel er mindre enn 25 mm.
- Det er påvist at noen fliser har bom (hulrom under).

- Våtrommet fungerer med dette avviket.

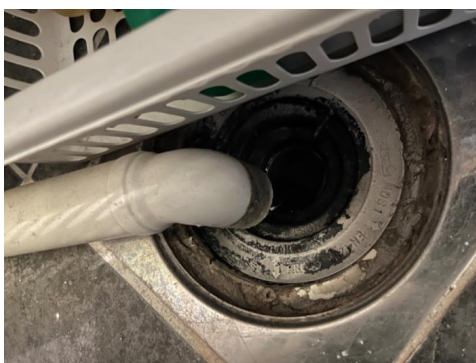
! TG 2 Sluk, membran og tettesjikt

Sluk og membran fra byggeår er kontrollert

- Mer enn halvparten av forventet brukstid er passert på membranløsningen.
- Sluk har begrenset mulighet for inspeksjon og rengjøring.

Jevnlig rengjøring anbefales
