# Tilstandsrapport

Boligbygg med flere boenheter

Damsgårdsveien 86 , 5058 BERGEN

Befaringsdato: 23.03.2026

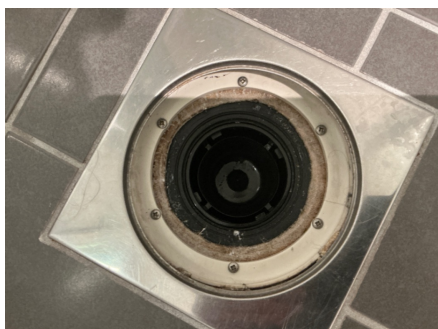
### Sluk, membran og tettesjikt

Det er plastsluk og smøremembran med ukjent utførelse.

Membranen ligger skjult i konstruksjonen og kan ikke kontrolleres på samme måte som synlige bygningsdeler. Tilstanden til membranen vurderes etter alder og forventet gjenstående levetid.

- Mer enn halvparten av forventet brukstid er passert på membranløsningen.

- Det er viktig å merke seg at levetiden til en membran varierer basert på kvalitet, installasjon og bruk. Eldre membraner kan bli sprø og sprekke opp, noe som fører til at de mister sin vanntettende funksjon. Dette kan resultere i vannlekkasjer gjennom vegger og gulv og fuktskader.

- Overvåk tilstanden jevnlig. For å få tilstandsgrad 0 eller 1 må tettesjiktet skiftes ut, men tidspunktet for når dette er nødvendig er vanskelig å si noe om.

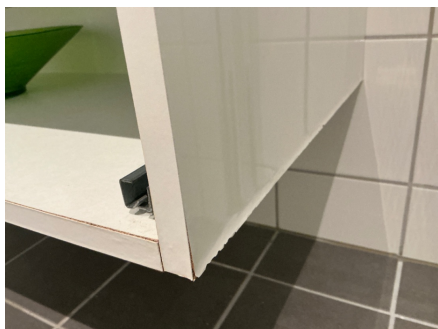
### Sanitærutstyr og innredning

Rommet har innredning med nedfelt servant, veggmontert toalett, dusjvegger/hjørne og opplegg for vaskemaskin.

- Det er påvist skader på innredning.

- Lokal utbedring må utføres.
- Dersom avvik ikke utbedres er det fare for videre skadeutvikling.
