Verditakst for landbrukseiendom

📍 Hølandsveien 1181, 1960 LØKEN

gnr/bnr 48/1

Oppdragsnr.: 20021-1444

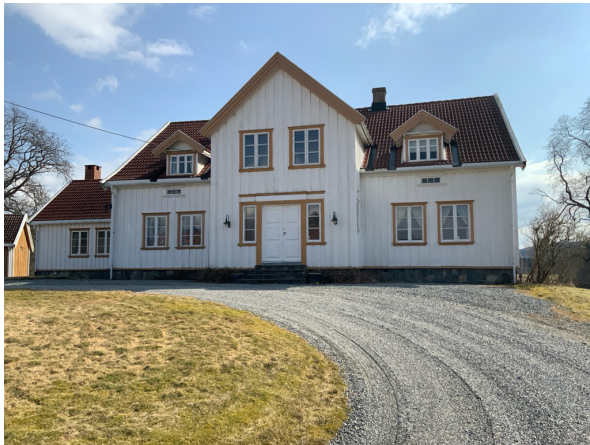
Våningshus

Våningshuset er opprinnelig fra 1843. Det

Den er bygget opp med laftet konstruksjon og bindingsverk. Det er utvendig kledd med stående kledning. Det er saltak, tekket med takstein. Taksteinen er fra 2010. Kledning er av eldre dato. Det meste ble blåseisolert i 1987.

Det er eldre vinduer med koblet glass, det er 2 vinduer på kjøkkenet fra rundt 2000, samt 2012 på bad, og 2024 i peistestue. Innvendig er det eldre overflater.

Badet er opprinnelig fra 1955, og har behov for en renovering. Det er fliser på gulv og vegger.

Vaskerommet i kjeller er fra 1985. Det er malt betong på vegger. Det er fliser på gulvet i dusjsjonen.

Kjøkkenet har Foliete skrog med 1-speil malte fronter. Heltre benkeplate med nedfelt benkebeslag i stål med dobbel kum. Integrrert stekeovn, platetopp, oppvaskmaskin, samt kjølfrysenskap. Malt panel mellom benk- og overskap. Kjøkken skiftet ut/renovert i 2000.

Det elektriske anlegget har varierende alder, men er hovedsakelig fra 90 tallet og tidligere.

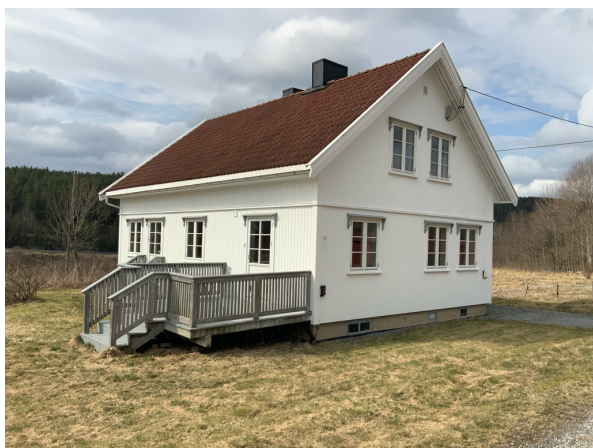
Kårbolig er bygget i 1945. Det er bindingsverk i tre, utvendig kledd med stående kledning. Det er saltak, tekket med betongtakstein. Det er isolerglassvinduer med trekarm.

Det ble etterisolert og byttet kledning, samt vinduer og tak i 2008. Det ble samtidig montert nytt kjøkken, og pusset opp andre rom. Det ble også laget ett dusjrom og toalettrom i kjeller.

Badet har fliser på gulv og vegger.

Folierte skrog med slette hvite fronter. Laminat benkeplate med nedfelt enkel kum i stål. Integriert stekeovn og micro i høyskap. Nedfelt platetopp og integrert oppvaskmaskin. Keramiske fliser mellom benk- og overskap ved oppvaskkum.

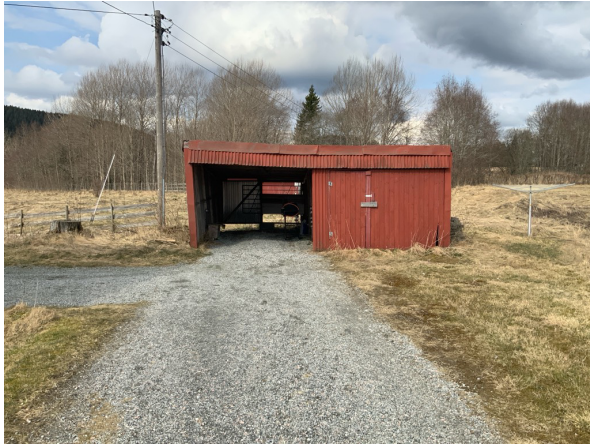
Det er lav takhøyde innerst i garasjen.

Enkel garasje som er bygget om til foringsrom. Garasjen er bygget opp i bindingsverk, utvendig kledd med aluminiumsplater. Det er pultak, tekket med aluminiumsplater. Garasje står rett på bakken, og det er gruset gulv. Bygget har behov for renovering.

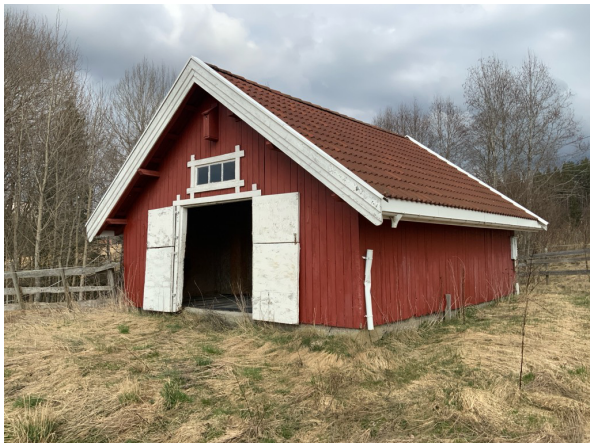
Utegangstall

Bygget er opprinnelig en potetkjeller men brukes nå til utegangstall.
Det er bygget opp i stolpekonstruksjon, utvendig kledd med stående kledning. Det er saltak, tekket med takstein.
Det ble lagt nytt tak i 2008.
Det er støpt gulv.
Bygget har behov for renovering.

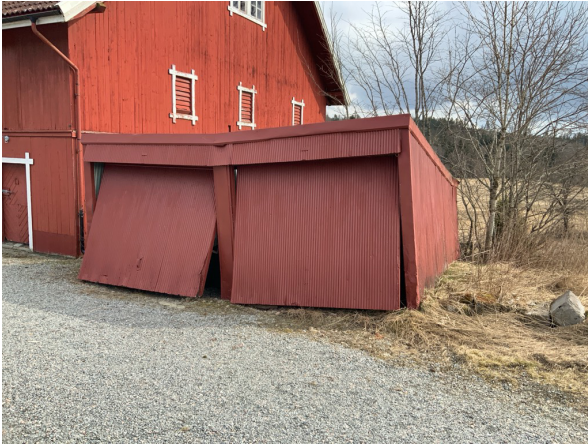
Garasje

Enkel garasje i dårlig stand.
Den er bygget opp i bindingsverk i tre, utvendig kledd med plater.
Det er to løp.

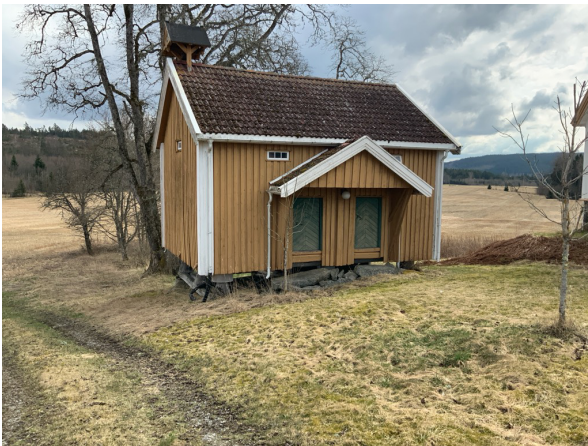
Stabbur

Stabburet er bygget opp i laftet konstruksjon. Det er utvendig kledd med stående kledning.
Det er saltak, tekket med takstein, denne er fra 2008-2012.
Stabburet står på trepilarer.
Det er varme i gulvene i første etasje.
Stabburet har 1,5 etasjer.

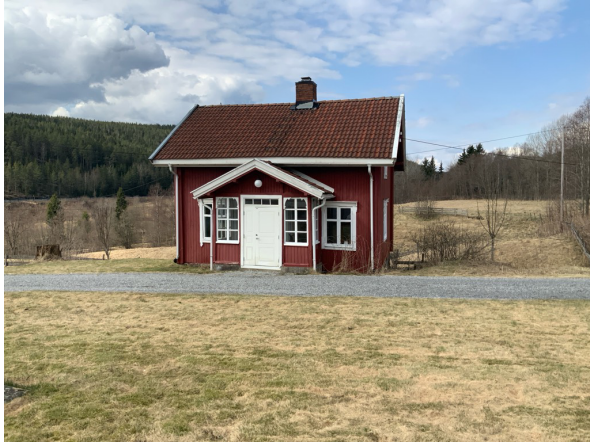
Vesle huset er bygget opp i laftet konstruksjon.
Det er utvendig kledd med stående kledning. Kledning og vinduer er av eldre dato.
Det er saltak, tekket med takstein, taket er fra 2008-2012.
Det er panel på vegger og himling. Det er tregulv.
Det er vedovn i to rom i første etasje. Det har tidligere vært en enkel kjøkkeninnredning i det ene rommet, men den er nå fjernet.
Det er to soverom og tre kott i andre etasje.
Det er varmekabler i gulv etasje.
Det er sikringskap med automatsikringer.

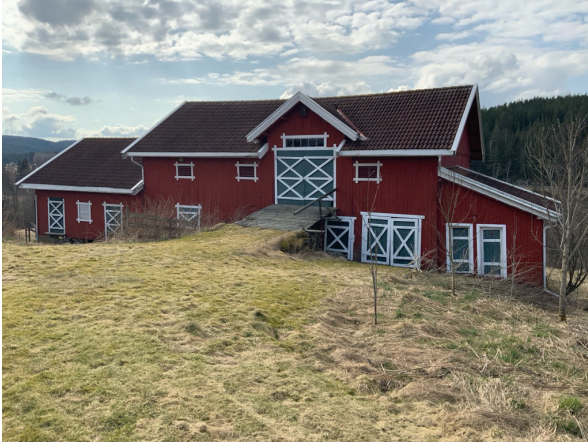
Vognskjul

Eldre vognskjul i stolpekonstruksjon. Det er utvendig kledd med stående kledning. Det er saltak, tekket med takstein. Taksteinen er fra 2008-2012. Låve står på fundamenter av gråstein.

Det er tregulv i bygget, noe av gulvet begynner å bli dårlig.

Bygget inneholder 2 utedoer.

Dt har tidligere vært en snekkerbod.

Bygget brukes idag til lager.

Bygget har behov for vedlikehold.
