Løvetannvegen 2D, 7802 NAMSOS

**Gullholmstranda | Rekkehus(ende)

# Tilstandsrapport

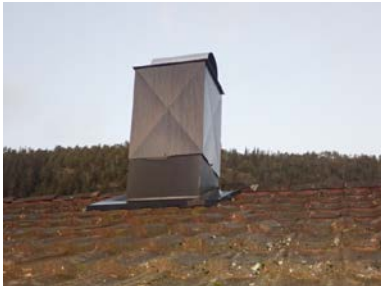
- Når taktekking og undertak begynner å bli gamle, øker risikoen for lekkasjer, noe som kan føre til omfattende og kostbare reparasjoner av underliggende konstruksjoner dersom en ikke foretar tiltak på konstruksjonene før dette oppstår.

Mosevekst på takteking.

Ytterligere undersøkelser av taktekkingen anbefales fra tak når forholdene gjør det mulig.

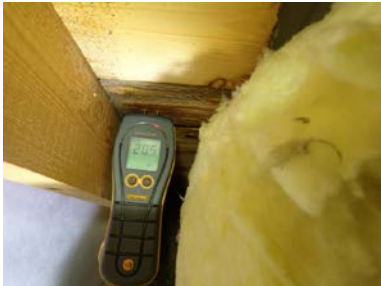
- Det er påvist avvik rundt gjennomføringer i takflaten.
- Det er påvist fuktskjolder/skader i takkonstruksjonen.

Det måles skadelig fukt i undertak ved luftelyre / avtrekk til kjøkkenvifte. Symptom på lekkasje ved gjennomføring i tak.

Det måles fuktig treverk / undertak med takgjennomføring.

- Det må gjøres nærmere undersøkelser.

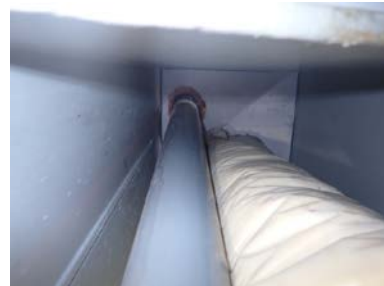
Det er tegn til lekkasje / utettheter rundt luftelyrer på taket. For nærmere omtale vises det til "Loft".

Utettheter i luftelyre / kloakklufting.

- Avvik i beslagløsninger må utbedres.

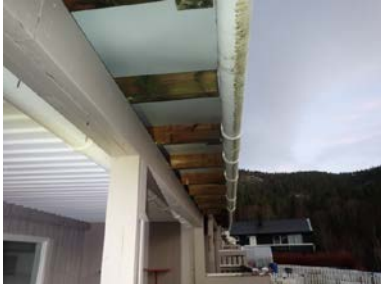
Det registreres værslitte overflater med fuktopptrekk. Enkelte bord / bjelker har dårlig tilstand.

Det registreres lekkasjer i overgangen mellom metallplater under balkong til takrenner.

Utettheter i metallplater / avrenning fra balkong.

Overflater må rengjøres og overflatebehandles. Bord i dårlig tilstand må byttes.

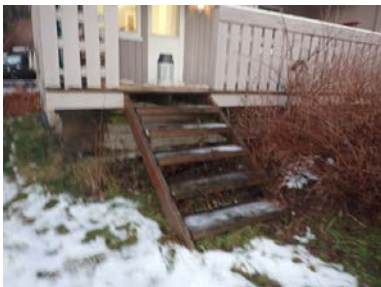
- Det er ikke montert rekkverk.
- Det er avvik:

Tretrapp har fuktpåkjent overflate.

Det mangler rekkverk i trapp der avstand ned til terrenget er større enn 50 cm

- Tiltak:
- Rekkverk må monteres for å lukke avviket.

Overflater bør rengjøres og overflatebehandles.

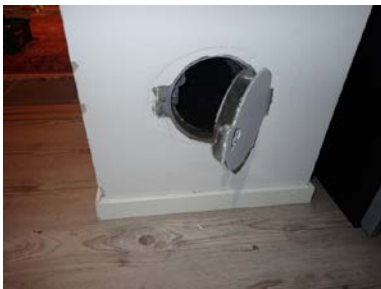
Sotluke for nært brennbart materiale.

- Det må foretas tiltak for å lukke avviket.

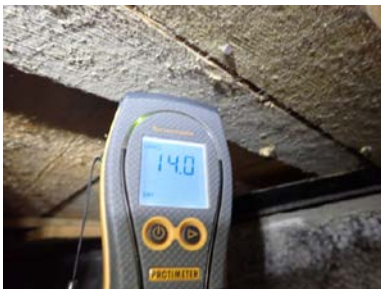
Ingen skadelig fukt målt i etasjeskille på kontrollert sted

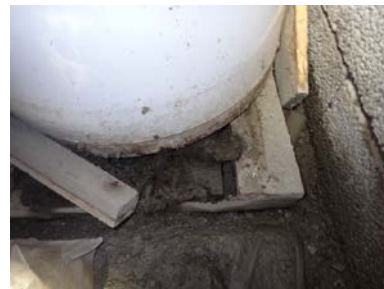
Råte i understøttelse til bereder.

- Det er påvist avvik ifm understøttelsen av tanken.
- Det er påvist at varmtvannstank er over 20 år

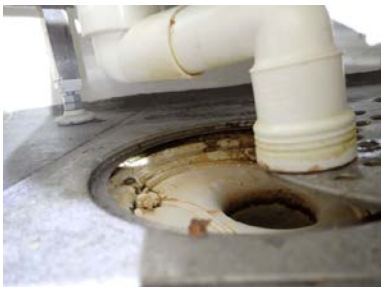
- Det er påvist mangelfull/feil utførelse rundt rørgjennomføringer e.l. som gir fare for fukt i konstruksjonen i våtsone.
- Membran kan ikke konstateres (ikke synlig og det foreligger heller ikke dokumentasjon).
- Mer enn halvparten av forventet brukstid er passert på membranløsningen.
- Sluk har begrenset mulighet for inspeksjon og rengjøring.

Plastsluk under dusjkabinett.

- Det må gjøres nærmere undersøkelser. Manglende membran/tettesjikt medfører risiko for lekkasjer og fukt i konstruksjonen.
- Tilgang til sluk må bedres både for inspeksjon og rengjøring.
- Det er viktig å merke seg at levetiden til en membran varierer basert på kvalitet, installasjon og bruk. Eldre membraner kan bli sprø og sprekke opp, noe som fører til at de mister sin vanntettende funksjon. Dette kan resultere i vannlekkasjer gjennom vegger og gulv og fuktskader.

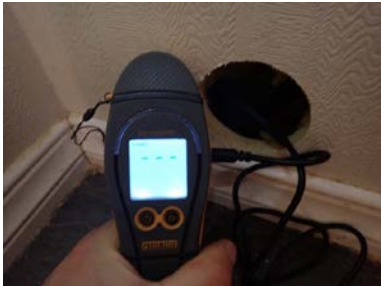
Hulltaking er foretatt uten å påvise unormale forhold. Hulltaking er foretatt fra vindfang. Fuktkvotemåling (vekt%) i konstruksjonen ble målt til 0 %.

Ingen skadelig fukt i hulltakingen

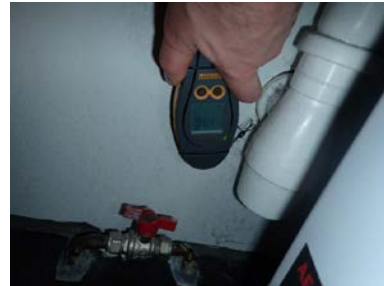
Ingen avvik ved fuktsøk i utsatte soner.

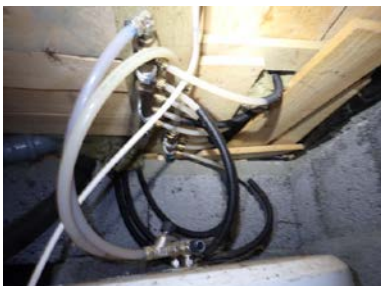
Vannrør i krypkjeller er mangelfullt isolert ved fordelerstokk / bereder.

Uisolerte vannrør i krypkjeller.

Vannrør må isoleres i kalde rom / krypkjeller der dette mangler.

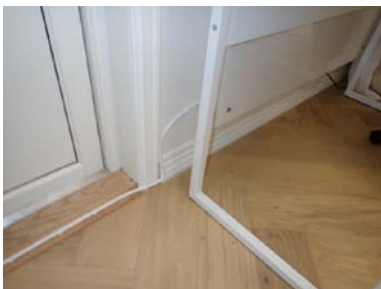
Ufagmessig kabelføring ført foran balkongdør til panelovn.

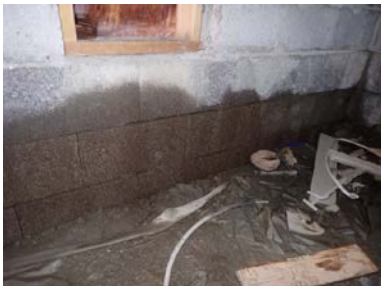
Synlig gjennomslag av fukt i grunnmur.

- Det må foretas nærmere undersøkelser, det kan ikke utelukkes behov for tiltak.

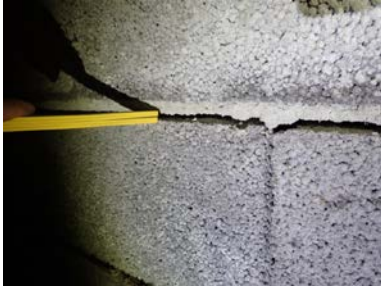
Det er registrert horisontalriss som er symptom på jordtrykk. Det er registrert skråriss som er symptom på setninger. Grunnmuren har sprekkdannelser.

Horizontal sprekk i murfuger mellom lecastein.

Sprekker i grunnmur må observeres over tid for å bekrefte eller avkrefte videre utvikling.

Utvendige riss / sprekker må tettes med masse egnet til formålet.

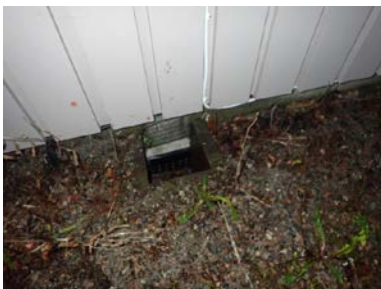
Det er påvist dårlig fall eller flatt terreng inn mot grunnmur og dermed muligheter for større vannansamlinger. Enkelte ventiler i grunnmur, inspeksjonsluke til krypkjeller ligger svært utsatt til for tilsig av overflatevann. Det er synlige innslag av fukt i krypkjeller.

Ventil i grunnmur, utsatt for overflatevann.

Ventiler i mur, inspeksjonsluke til krypkjeller må sikres bedre mot fukt.
