Lekker og moderne 4-roms  
hjørneleilighet fra 2020  
med sentral beliggenhet |  
2 bad | 2 garasjeplasser |

# Om eiendommen

# Tilstandsrapport

## BOLIGBYGG MED FLERE BOENHETER

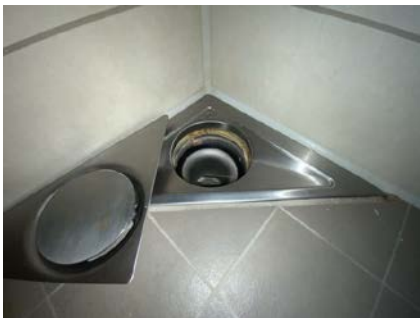
#### TG 0 Sluk, membran og tettesjikt

Det er nyere stålsluk og smøremembran med dokumentert utførelse.

Kontroll av sluk.

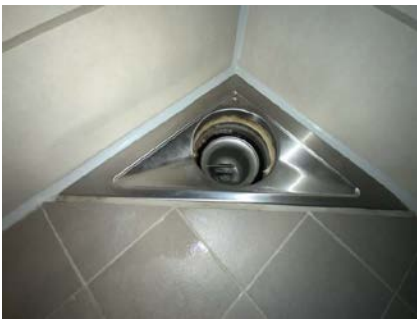
#### TG 0 Sluk, membran og tettesjikt

Det er nyere stålsluk og smøremembran med dokumentert utførelse.

Kontroll av sluk.

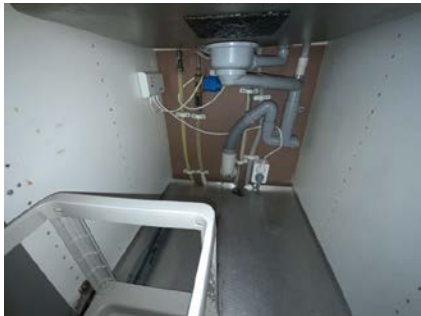
Vannrør fra byggeår av materialtype pex og kobber. Fordelerskap på badet. Waterguard i benkeskap på kjøkken for god sikring av lekkasjevann.

Alder er normalt i seg selv en vurderingskriterie hva angår slitasjegrad. Hovednettet er som oftest selskapets ansvar. Dette er ikke undersøkt. Videre bemerkes at bunnledninger av den årsak følgelig heller ikke er kontrollert. Ingen negative avvik observert på befaringsdagen.

Besiktigelse av røropplegg.
