Villaveien 6, 3660 RJUKAN

**Pen og velholdt enebolig med  
garasje og attraktiv beliggenhet**

Tilstandsrapport.

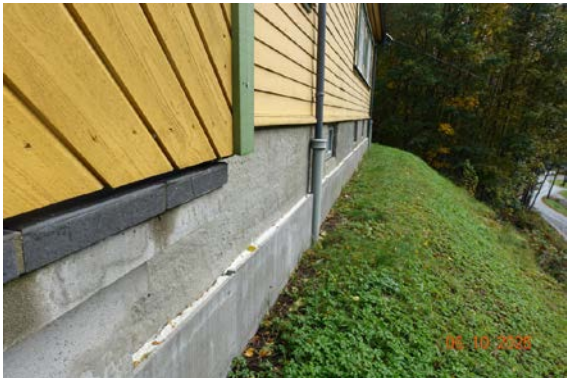
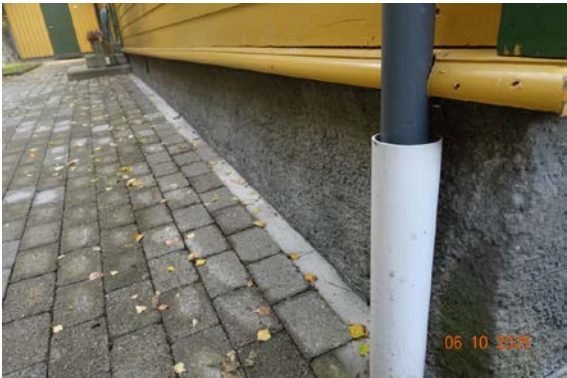
Grunnmur på ene siden med tilordnet isolering i grunn. Det er registrert manglende montert overgangs list til isolasjon plater.

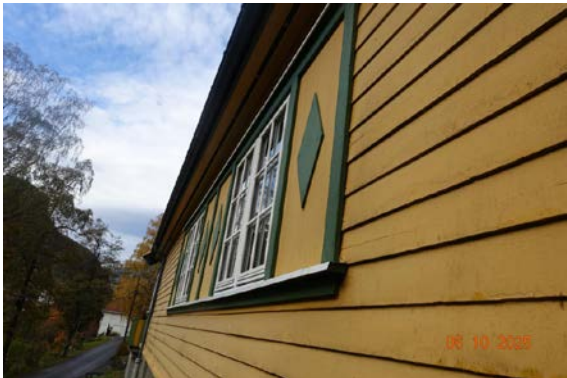
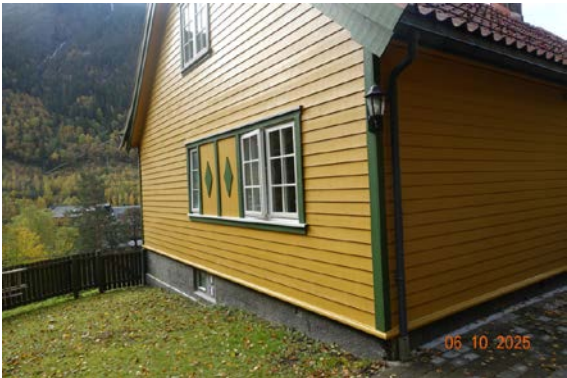
Planke-reisverk er oppbygget med flere lag papp, lufte spalte i ut-lektinger som danner en godt fungerende konstruksjon fra da tidens byggeskikk. Det er normalt ikke isolasjon i disse typer konstruksjoner. Det er stort avvik fra dagens krav til isolasjon og tetthet som er konkludert i rapporten.

Det er registrert noe original kledning og nyere deler av ytter-kledningen. Alle utvendige overflater behandlet. Det kan antydes noe punkter med slitt behandling på utvendige overflater.

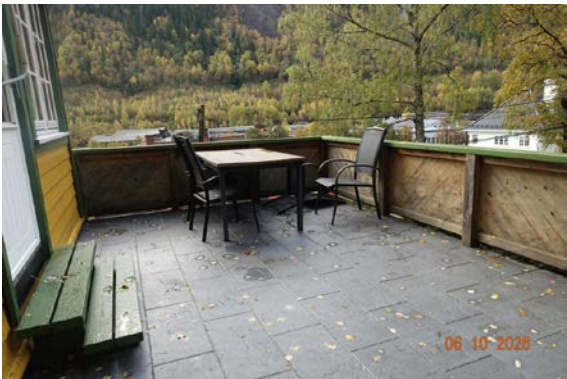
Det er kryprom under støpte dekke elementer og gulv under terrassen. Det er registrert noen fukt forstyrrelser gjennom murt vegg.

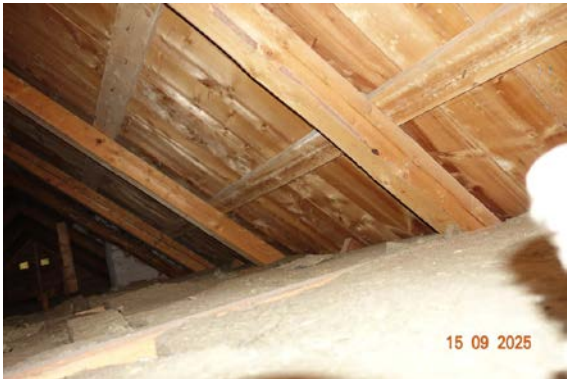
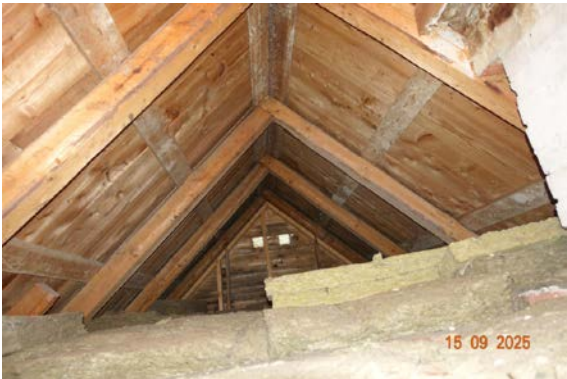
Takkonstruksjonen er plassbygget av firkant boks med spikerslag til undertak. Det er gjennom tid/ alder forekommet antatt noen vannmerker og kondens merker på takbord som ansees som normalt etter 95 år. Det antas noen stille stående luft sirkulasjon inne i loftsrom, noen enkle punkter med vannmerker anslått gjennom tid før nyere takstein ble lagt på hovedtaket. Ved befaring var det ingen fukt registrert på loftet. Deler av loft er isolert over himling i andreetasjen.

TG2 er gitt ut fra datidens byggekrav i år 1930. Konstruksjonen er sjekket fra takluke i andreetasjen, det er registrert selvbærende konstruksjon med undertak med under støtte til knevegger, konstruksjonen er isolert over himling i andreetasjen. Det er avvik fra dagens TEK17 krav til isolering og bæringer og ventilering.

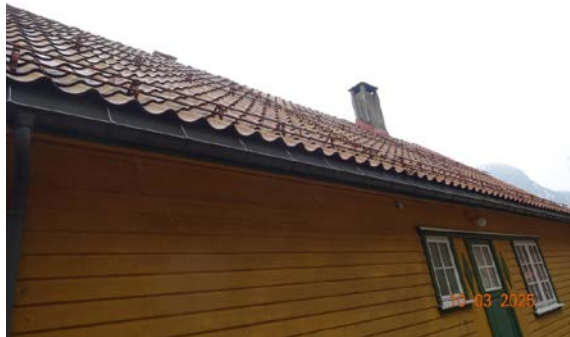
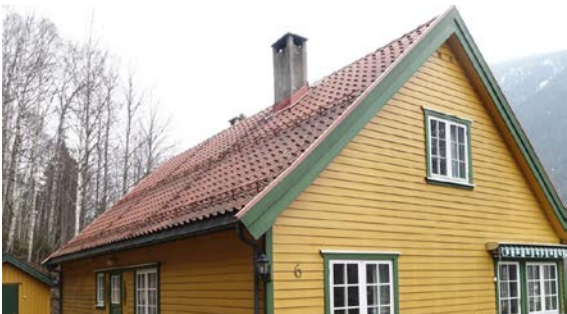
Piper av tegl murte piper med puss, med montert sokkel-beslag og topp-plate som beskyttelse av røyk-åpning. Det antydes noe aldrende puss til piper. Piper er kun sjekket fra bakkenivå

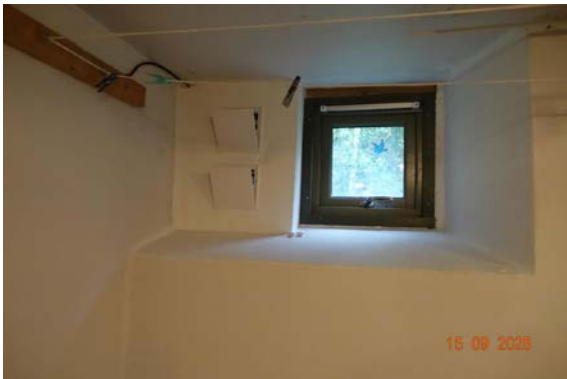
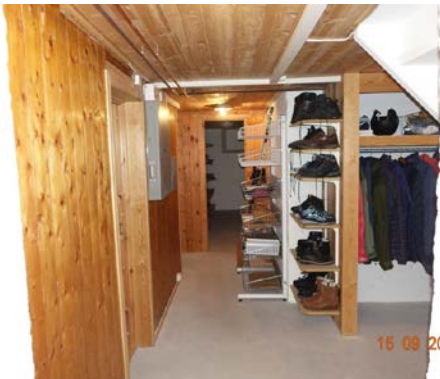
Kjeller rom med naturlig tilordnet ventilering av lufteluker og lufte spalter i vinduer. Det er ingen fukt registrert i kjeller.

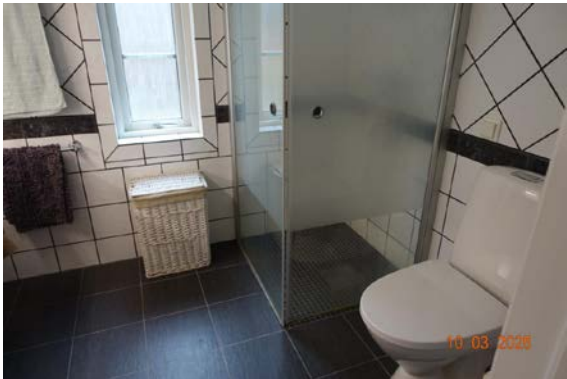
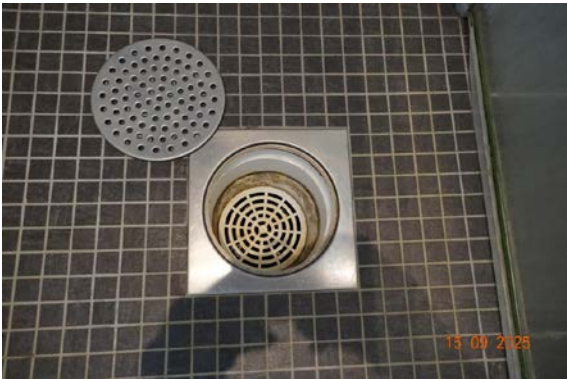
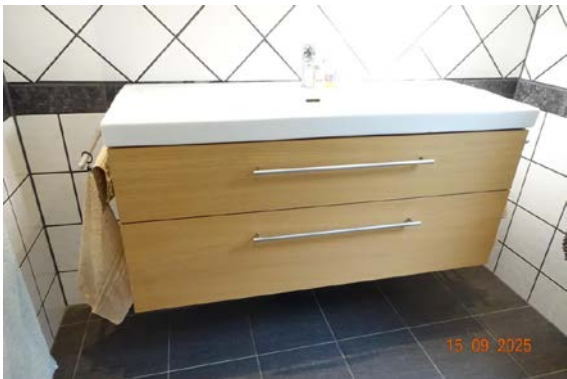
Det er opplyst nyere oppbygget bade-gulv tildekket med fliser med nyere montert varmekabel. Det er registrert tilfredsstillende fallretninger til sluk innenfor dusjonen ( glassdører). Det er avvik på fallretninger på hoved gulvet og vann-sikret oppkant til dørterskel. Krav til vannsikring av gulv er fra topp slukrist til vannsikret dørterskel er 25 mm. Målt avvik er 11 mm.

Vegger tildekket med fliser vertikal og skrå montert med avbrytning flis, det er flis monter del til utforing av vindu med utsmykket flis omramming som list til vindu. Det er registret noe mindre skader i flis til omramning til vindu, noe ujevn overflater foring til vindu, sprekk i flis i dusjonen.

Vannrør av kobberør, avløpsrør av plast rør. Det er registrert montert varerør funksjon på eks vann og avløpsrør under innredning for å gi ytterligere sikkerhet mot vannskader. Vannrør til toalett gjennom gulv er ikke vannsikret.

Det er ikke foretatt hulltaking i vegg da konstruksjonen i skillevegg er ukjent, dersom det er planke-reisverk er det fra for varmgang ved boring med slagbor. Det er foretatt fuktmålinger uten registrert fukt.

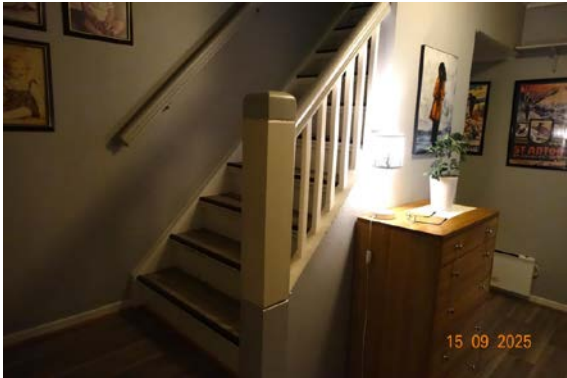
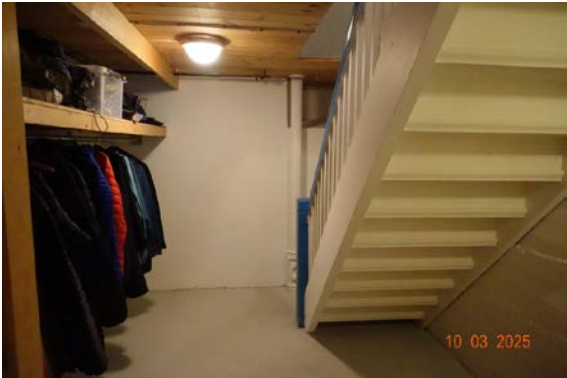
Kjellertrapp med manglende montert håndløper på vegg. Trapp til andreetasjen med noe manglende håndløper til vegg. Det er iht forskrifter krav til håndløper og rekkverk til trapper. Det er registrert noe avskallinger i maling til malte innvendige trapper.

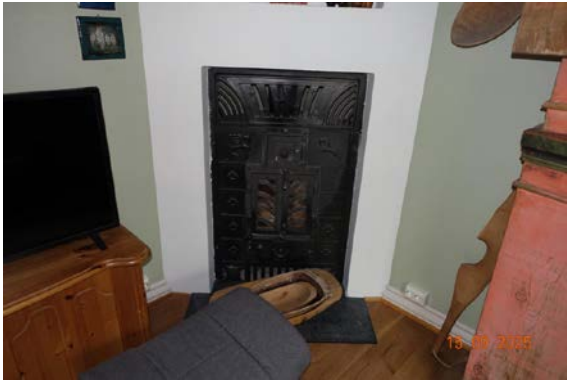
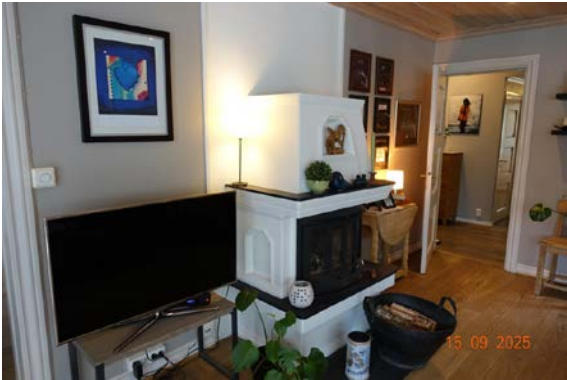
Pipe registrert av murt tegl stein med puss anslått fra byggetiden 1930, det er montert feie-luker i kjeller og i andreetasjen. Det foreligger ingen opplysninger om kontroll av pipene. Pipen er registrert med aldring antatt fra byggeåret etter da tidens krav.

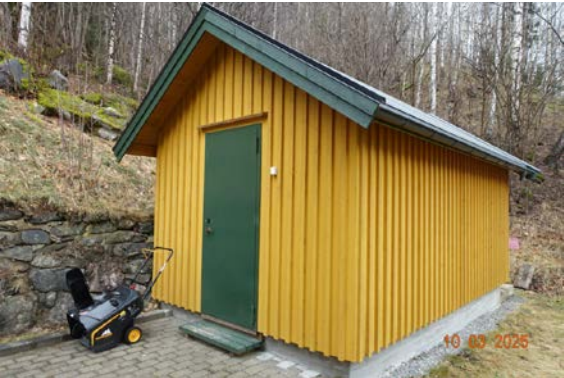
Ny oppført verksted bygning på støpt dekke, vegger av bindingsverk vegger tildekket med stående lekte kledning, plassbygget tak tekkete med papp. Innvendig betong gulv, vegger og himling av slette finer plater, bygningen er isolert med montert strøm. Det er registrert noe antydning til slitt behandling utvendig.

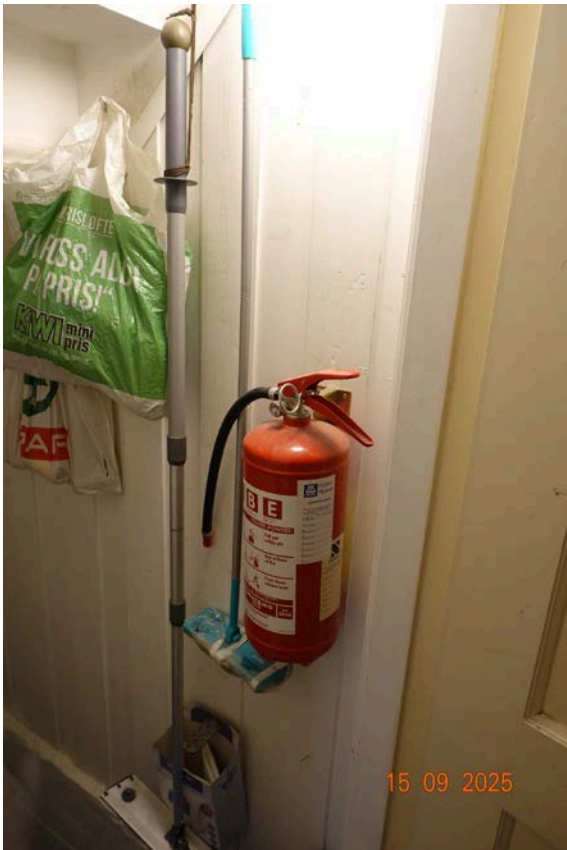
Slukkeapparat.
