Hørløcks veg 68, 7058 CHARLOTTENLUND

**Prisgunstig 2-roms selveier m/  
stort potensial | Populær  
beliggenhet | Godt kollektivtilbud |  
Kan bli flott utleieobjekt**

### Eierskifte

Boligtype: Leilighet i flermannsbolig  
Byggeår: 1973  
BRA: 46 m<sup>2</sup>  
BRA-i: 46 m<sup>2</sup>  
Rapportdato: 20.3.2026 (Gyldig til 20.3.2027)

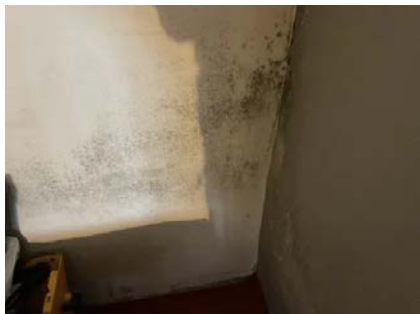
Synlig svertesopp på betongoverflater på soverom.

Hulltaking er ikke utført da vegger mot terreng er utført i støpt betong. Det registreres synlig svertesopp ved betongvegg på soverom. Videre er det stedvis mineralutsalg (salt/kalkutsalg) i overflater som er et symptom på fuktvandring gjennom grunnmur.

Fundamenter og kjellergulv er med bakgrunn i byggeår og byggemetode på oppføringstidspunktet etablert direkte mot grunnmasser uten isolasjon og grunnmursplast. Det vil derfor være påregnelig at kjellergulv og grunnmur trekker fukt. Dette til orientering.

Bedre ventilering bør etableres.

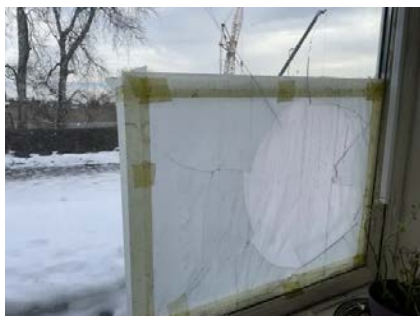
Knust glass.

Er det påvist værslitte karmen, fuktskader eller råteskader? Ja

Glass må skiftes, alternativt vurdere å skifte hele vinduet som kan være gunstig ut fra et energioekonomisk synspunkt.

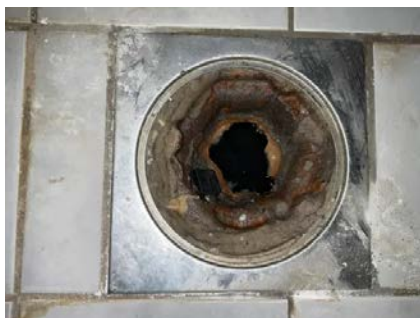
Eldre støpejernsluk uten klemring for god tetting

| Er det påvist avvik ved utførelsen av membran/tettesjikt/klemring rundt sluk? | Ja |
| Er det påvist feil utførelse, feil materialvalg, eller skader i tettesjikt med fare for fuktskade? | Ja |

Badet fungerer med dagens tilstand, men på grunn av påviste forhold anbefales montert et dusjkabinett for å unngå ytterligere fuktbelastning i påvente av en oppgradering.

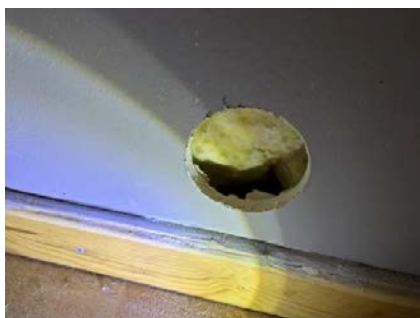
Undersøkelsen er noe begrenset da bunnsvill er i stål.

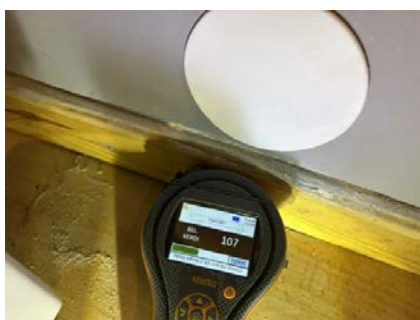
Ingen tegn til skader eller fukt i konstruksjonen.

| Er det foretatt hulltaking fra tilstøtende rom? | Ja |
|---|---|
| <p>Det er ikke mulig å foreta hulltaking i tilstøtende rom direkte mot dusjsone. 3 av badets vegger er oppført i betong. Tilgjengelig vegg ved dør ble derfor valgt for hulltaking, i tråd med forskriftens krav om kontroll av fukt i tilstøtende konstruksjoner og bunnsvill. Denne plasseringen kan likevel kunne gi indikasjon på eventuell fuktskade i i bunnsvill. Undersøkelsen er noe begrenset da bunnsvill er i stål. Ingen tegn til skader eller fukt i konstruksjonen.</p> | |
