Verditakst

Landbrukseiendom Ellingbøvegen 61 og 63, 2975 VANG I VALDRES

Gnr 36: Bnr 1
3454 VANG KOMMUNE

Dato befaring: 24.04.2024
Utskriftsdato: 22.05.2024
Oppdrag nr: 2024172

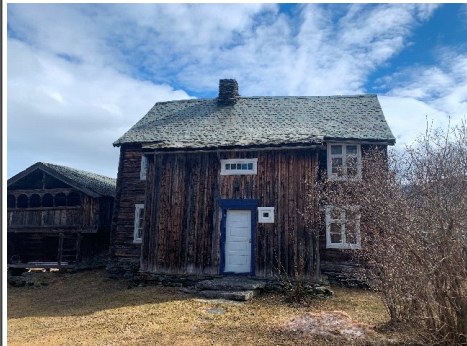
Våningshus

Grunnmurer av stein på grunn. Inngangspartiet har mur av lettklinker som utvendig har stabled naturstein. Yttervegger i hoveddelen av laftet tømmer og bindingsverk på tilbygd inngangsparti. Laftet vegg mot sør og inngangspartiet er kledd med stående trekledning. Taket er en saltakkonstruksjon av åser tekket med skifer fra byggeåret. Montert takrenne av tre på deler av bygningen. Vinduer med doble og enkle rammer. Ytterdør av tre med adkomst til trappegang.

Etasjeskiller av åser/trebjelkelag mellom 1. og 2. etasje. Innvendig trapp av tre til 2. etasje. Innvendige overflater er gulv med tregulv bortsett fra inngangsparti hvor det er skifer. Vegger og himlinger er kledd med malt trepanel.

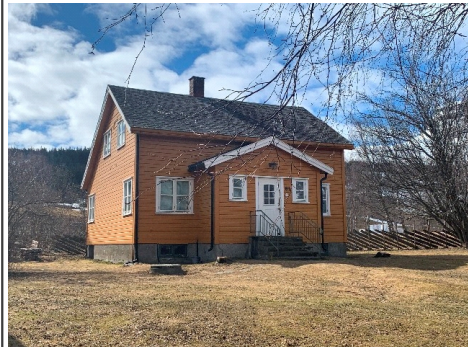
Kårbolig

Grunnmurer/yttervegger mot terreng av betong/murkonstruksjon som innvendig er pålagt tresonitt som er pusset. Yttervegger av bindingsverk kledd med liggende trekledning. Taket er en saltakkonstruksjon av sperrer tekket med skifer. Takrenner av blikk og nedløpsrør av stål. Vinduer med 3-lags isolerglass. Ytterdør av formpresset materiale med adkomst til trappegang. Verandadør med 2-lags isolerglass.

Veranda av impregnerte materialer som står på søyler av betong.

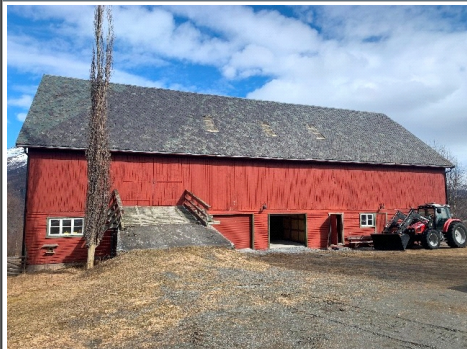
Driftsbygning

Grunnmur/fundamenter av betong. Fjøsset og lagerrom i underetasjen er bygget av isolert bindingsverk bortsett fra vegger mot terreng som er av plasstøpt betong. Delevegger utført med murblokker. Hoveddel bygget av uisolert bindingsverk med stående og liggende trekledning. Takkonstruksjon av fagverkstoler tekket med eternitt og stålplater.

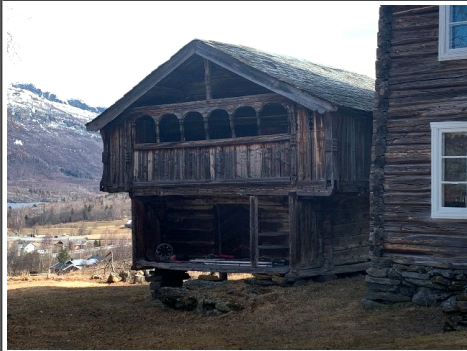
Stabbur

Bygget av laftet tømmer på stein satt på terreng. Yttervegg mot sør er kledd med trekledning mot sør. Taktekking er skifer.

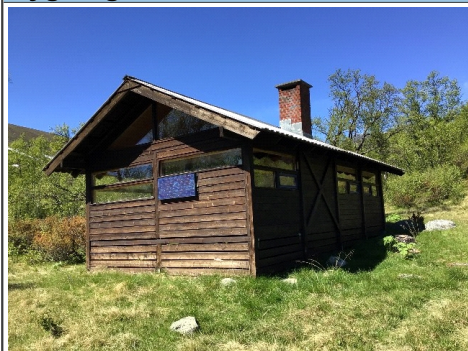
Fiskebu v/Helin

Fundament er søyler av plasstøpt betong som står på terreng. Yttervegger av bindingsverk utvendig kledd med liggende panel Yttertak er saltakkonstruksjon med sperrer teknet med trebord.

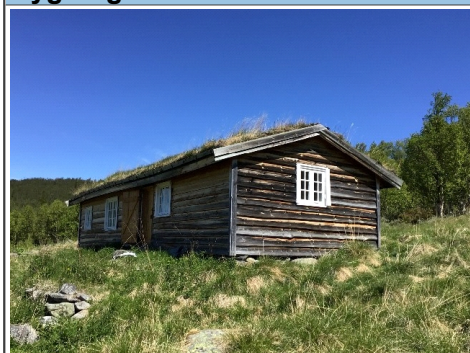
Gamleselet Helin

Grunnmur av stein som står på terreng, og enkel fundamentering har ført til skjevheter i hele bygningen. Hoveddel har yttervegger av laftet tømmer som utvendig er kledd med liggende panel. Den søndre delen er av bindingsverk. Yttertak er saltakkonstruksjon med åser tekket med torv over knotteplast.
Vindu er doble med sprosser i trerammer. Plassbygd ytterdør med adkomst til kjøkken.

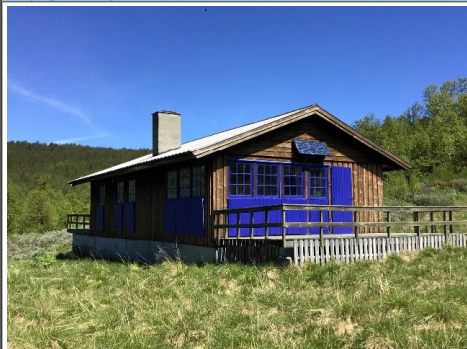
Nyeselet Helin

Enkel fundamentering med grunnmurer/søyler av lettklinker hvor det senere er murt lettklinker mellom søylene. Stedvis fundament av plasstøpt betong. Enkel fundamentering har ført til skjevheter i hele bygningen. Yttervegger av bindingsverk utvendig kledd med tømmermannskledning. Yttertak er saltakkonstruksjon med sperrer teknet med trebord. Vindu er koblede med sprosser i trerammer. Ytterdør med adkomst til vindfang. I stue er det verandadør med utgang til veranda på sørsiden. Bod har egen ytterdør. Innvendige overflater er vegger og himlinger med trepanel. Gulv er heltre på bjelkelag med stubbeloft over kryprom. Kjøkkeninnredning av tre med overskap, benkeskap, skuffer og hyller. Kummer av stål nedfelt i benkeplate. Plassbygde/ fastmonterte senger og skap. Pipe av lettklinkerelementer. Vedovn og plassbygd åpen peis med integrert parafinbrenner. Utedo/bido i bod.

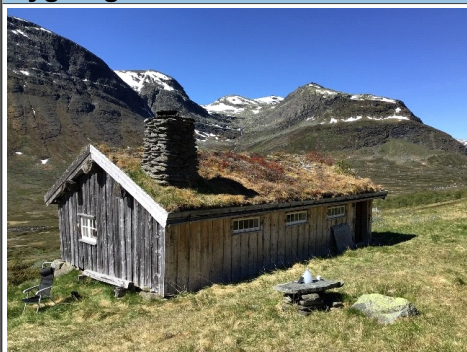
Konstruksjoner og innvendige forhold - Gamleselet Njukestølen	
Bygning, generelt	
Grunnmur av stein som står på terreng, og enkel fundamentering har ført til skjevheter i hele bygningen. Hoveddel har yttervegger av laftet tømmer som utvendig er kledd med stående panel. Yttertak er saltakkonstruksjon med åser tekket med torv over papp. Vindu er enkle (et lag) med sprosser i trerammer. Plassbygd ytterdør med adkomst til vindfang. Innvendige vegger av laftet tømmer. Himlinger med trebord. Gulv av heltre på åser. Kjøkkeninnredning med fronter av tre. Benkeskap, skuffer og hyller. Plassbygd peis åpen og pipe med naturstein. Utedo i bod.

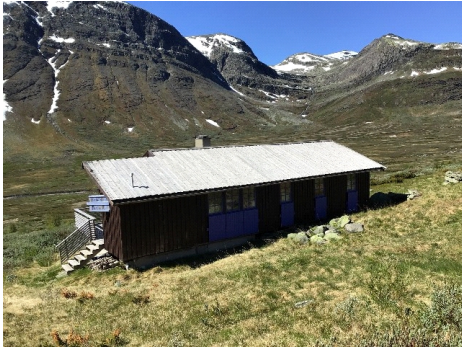
Konstruksjoner og innvendige forhold - Nyeselet Njukestølen	
Bygning, generelt	
Enkel fundamentering med grunnmur/søyler av lettklinker og stein på terreng. Enkel fundamentering har ført til skjevheter i bygningen. Yttervegger av bindingsverk utvendig kledd med tømmermannskledning. Yttertak er saltakkonstruksjon med sperrer tekket med trebord. Vindu er koblede og 2-lags isolerglass med sprosser i trerammer. Ytterdør med adkomst til vindfang. I stue er det verandadør med utgang til veranda på sørsiden. Bod har egen ytterdør. Innvendige overflater er vegger og himlinger med trepanel. Gulv er heltre på bjelkelag med stubbeloft over kryprom. Kjøkkeninnredning av tre med overskap, benkeskap, skuffer og hyller. Kummer av stål nedfelt i benkeplate. Plassbygde/ fastmonterte senger og skap. Vaskerom med benkeplate. Pipe av teglstein. Vedovn og plassbygd åpen peis med integrert parafinbrenner. Utedo/biodo i bod.
