Ringen 6A, 2388 BRUMUNDDAL

**BRUMUNDDAL - Lys og romslig
2-roms med terrasse -
Varmepumpe- Solrik og skjermet
beliggenhet nær sentrum**

Befaringsdato: 24.03.2025

Rapportdato: 26.03.2025

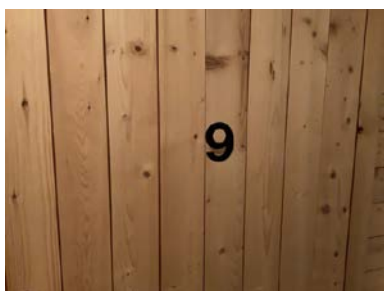
Boden er merket med 9.

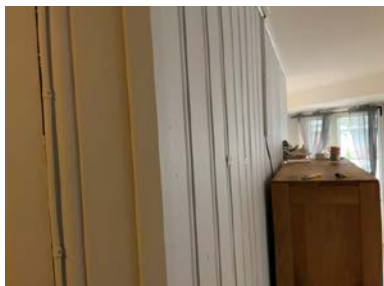
Panel på vegg mot. ad har noe ujevnheter. Ytterligere undersøkelser anbefales.

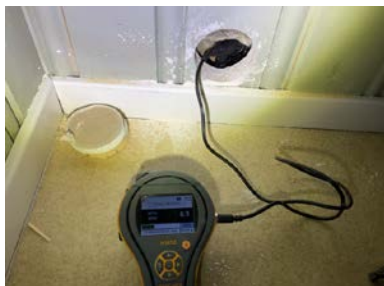
Hulltaking og fuktmåling ble foretatt, jeg målte tørre verdier nederst i yttervegg mot bunnsvill.

Svartpapp bør ikke benyttes i påforede vegger på innside av grunnmur da den er organisk, dette vil kunne føre til muggdannelser i konstruksjonene. Ved renovering av underetasje/kjeller bør svartpapp fjernes.

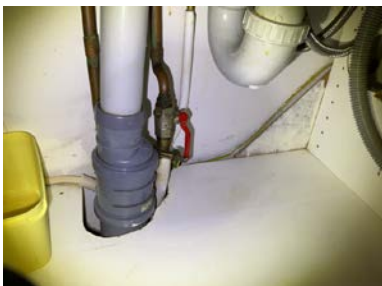
Innvendig hovedstoppekran er plassert i benkeskap på kjøkkenet.

- I forbindelse med oppgradering av våtrom vil det være naturlig med utskiftning av rør.
- Anlegget må sjekkes av fagperson, som må utføre eventuelle tiltak på anlegget.
- Det er ikke behov for utbedringstiltak siden anlegget fungerer i dag, men ut ifra alder kan skader plutselig oppstå på eldre anlegg.

Anbefaler å montere lekkasjestopper på utsatte steder, dette for å redusere muligheten for vannskader.

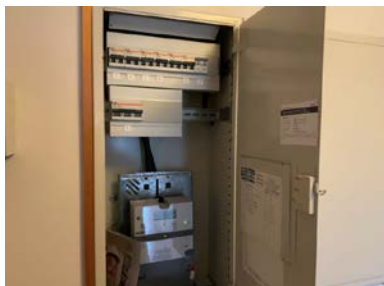
Det er ikke gjennomført tilsyn av boligens elektriske anlegg av DLE (Det Lokale EL. tilsynet) innenfor de siste 5 år. For elektrisk anlegg er det gjennomført en forenklet kontroll begrenset til de spørsmål og undersøkelser som forskrift til avhendingslova (tryggere bolighandel) § 2-18 inneholder. Dette kan ikke sammenlignes med en kontroll utført av offentlig myndighet (Det lokale eltilsyn) eller registrert elektrovirksomhet, og en bygningssakkyndig har verken kompetanse eller lov til å foreta en slik kontroll. Tilstandsgraden er vurdert ut fra den forenklede og begrensede kontrollen som forskriften inneholder. El-anlegget kan ha feil og mangler som en slik forenklet undersøkelse ikke vil avdekke. Vær derfor oppmerksom på denne risikoen, og søk videre veiledning eller få en fullstendig kontroll utført av registrert elektrovirksomhet.

El-anlegg med automatsikringer. Åpent og skjult ledningsnett.
Sikringskapet er plassert i felles gang.
