**BRUMUNDDAL - Lys og romslig  
2-roms med terrasse -  
Varmepumpe- Solrik og skjermet  
beliggenhet nær sentrum- rolig**

# BRUMUNDDAL - Lys og romslig 2-roms med terrasse – Varmepumpe-Solrik beliggenhet

Befaringsdato: 24.03.2025

Rapportdato: 26.03.2025

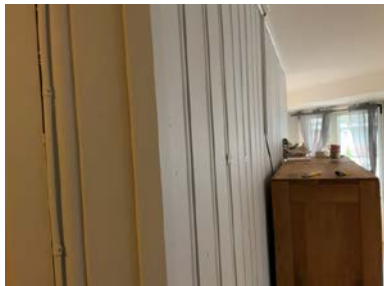
Panel på vegg mot. ad har noe ujevnheter. Ytterligere undersøkelser anbefales.

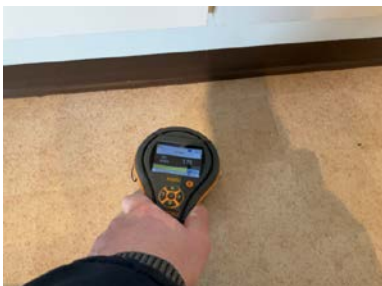
Ved bruk av fuktindikator på utsatte steder registrerte jeg ingen unormale verdier.

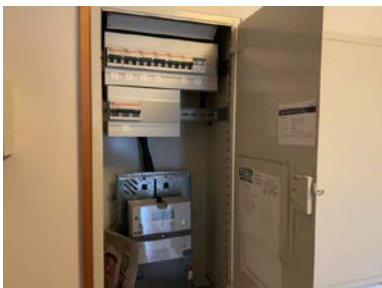
Det er ikke gjennomført tilsyn av boligens elektriske anlegg av DLE (Det Lokale EL. tilsynet) innenfor de siste 5 år. For elektrisk anlegg er det gjennomført en forenklet kontroll begrenset til de spørsmål og undersøkelser som forskrift til avhendingslova (tryggere bolighandel) § 2-18 inneholder. Dette kan ikke sammenlignes med en kontroll utført av offentlig myndighet (Det lokale eltilsyn) eller registrert elektrovirksomhet, og en bygningssakkyndig har verken kompetanse eller lov til å foreta en slik kontroll. Tilstandsgraden er vurdert ut fra den forenklede og begrensede kontrollen som forskriften inneholder. El-anlegget kan ha feil og mangler som en slik forenklet undersøkelse ikke vil avdekke. Vær derfor oppmerksom på denne risikoen, og søk videre veiledning eller få en fullstendig kontroll utført av registrert elektrovirksomhet.

El-anlegg med automatsikringer. Åpent og skjult ledningsnett.  
Sikringsskapet er plassert i felles gang.
