Ringen 6A, 2388 BRUMUNDDAL

**BRUMUNDDAL - Lys og romslig  
2-roms med terrasse -  
Varmepumpe- Solrik og skjermet  
beliggenhet nær sentrum- rolig**

Befaringsdato: 24.03.2025

Rapportdato: 26.03.2025

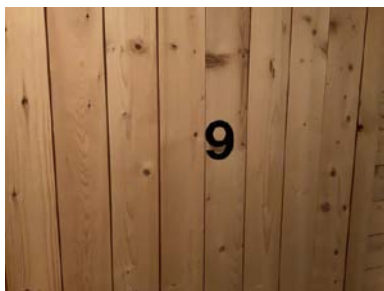
Bodene er merket med 9.

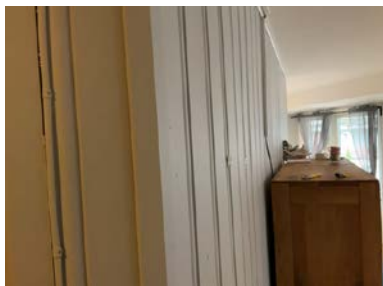
Panel på vegg mot. ad har noe ujevnheter. Ytterligere undersøkelser anbefales.
