Ringen 6A, 2388 BRUMUNDDAL

**Lys og romslig 2-roms  
endeleilighet med terrasse,  
varmepumpe og solrik  
beliggenhet nær sentrum**

| Tilstandsrapport ..... | 36 |

Befaringsdato: 24.03.2025

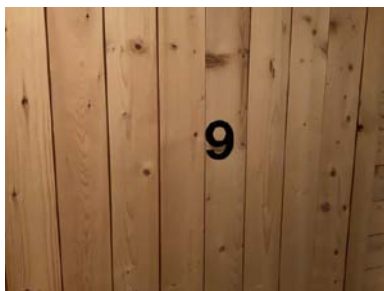
Boden er merket med 9.

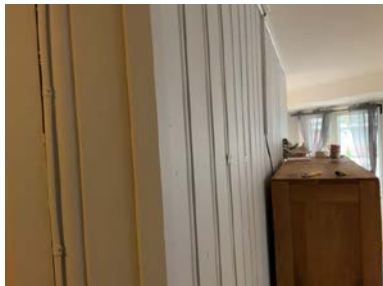
Panel på vegg mot. ad har noe ujevnheter. Ytterligere undersøkelser anbefales.

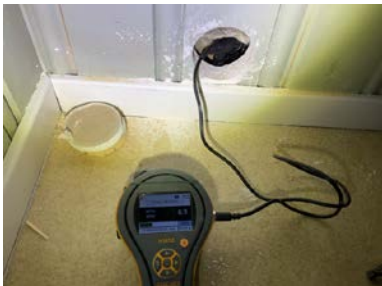
Hulltaking og fuktmåling ble foretatt, jeg målte tørre verdier nederst i yttervegg mot bunnsvill.

Svartpapp bør ikke benyttes i påforede vegger på innside av grunnmur da den er organisk, dette vil kunne føre til muggdannelser i konstruksjonene. Ved renovering av underetasje/kjeller bør svartpapp fjernes.

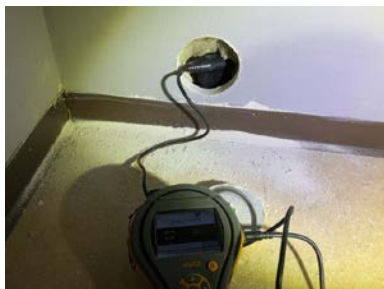
Hulltaking for fuktmåling i tilstøtende konstruksjon er foretatt, hull tatt i vegg på kjøkken bak dusjkabinettet. Ved fuktmåling er det ikke registrert måleverdi som indikerer fukt. Målingene som er gjort er å betrakte som stikkprøver og sier bare noe om tilstanden i nærheten til området der målingen er utført.

Ved fuktmåling er det ikke registrert måleverdi som indikerer fukt.

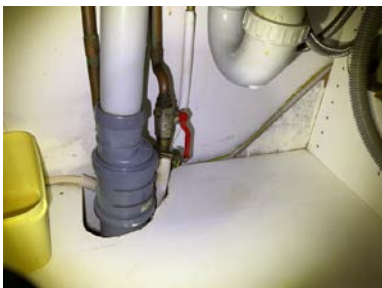
Innvendig hovedstoppekran er plassert i benkeskap på kjøkkenet.

Anbefaler å montere lekkasjestopper på utsatte steder, dette for å redusere muligheten for vannskader.

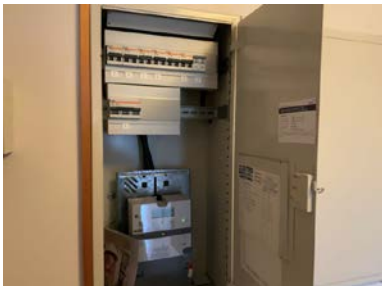
El-anlegg med automatsikringer. Åpent og skjult ledningsnett.  
Sikringsskapet er plassert i felles gang.
