Hytte ved Andsvatnet, 9310 SØRREISA

**Hytte fra 2006 med meget fin  
beliggenhet like ved Andsvatnet,  
innlagt strøm og vann - enkel  
adkomst, fiskerett.**

| Tilstandsrapport ..... | 22 |

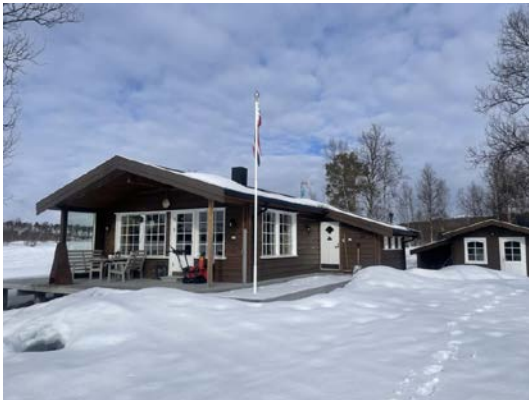
Det ble lagt inn vann til bad i 2011. Påkoblet ny vannforsyning til Andsvatn Reinslakteri AS. Arbeid utført av rørleggerfirma Midt-Troms Rørtjenester.

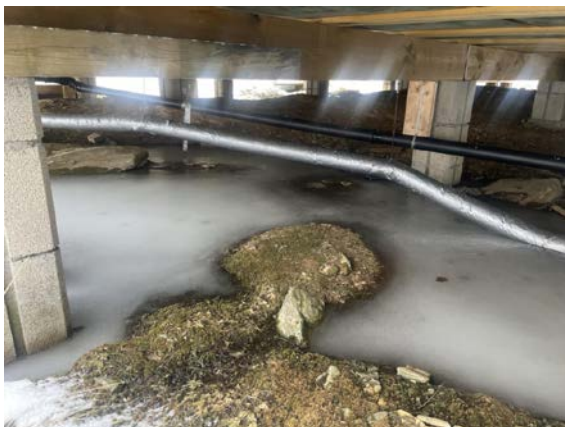
Manglende avskjæringsgrøfter og feil terrengplanering kan føre til vannansamling og fuktskader på bygningen.

Terrenget er ikke riktig planert.

Etabler avskjæringsgrøfter, eller fyll opp terrenget under fritidsboligen med tilstrekkelig fall bort fra bygningen, for å hindre vannansamling og sikre god drenering.

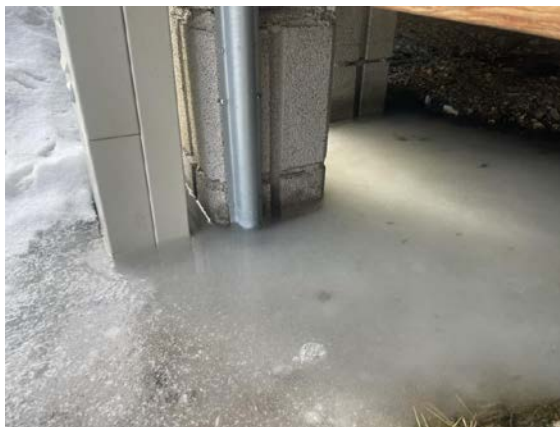
Terrenget er ikke riktig planert.

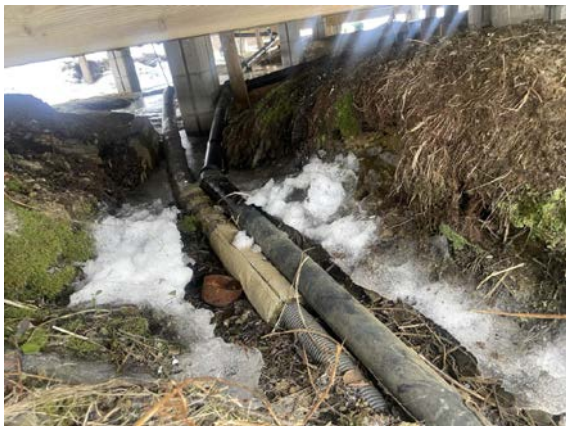
Utilstrekkelig avskjæringsgrøft.

Manglende avskjæringsgrøfter og feil terrengplanering kan føre til vannansamling og fuktskader på bygningen.

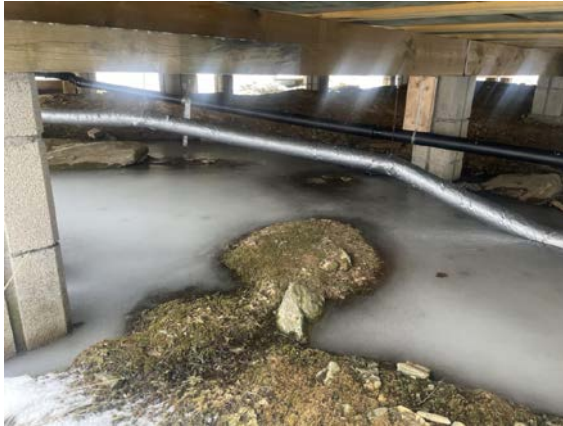
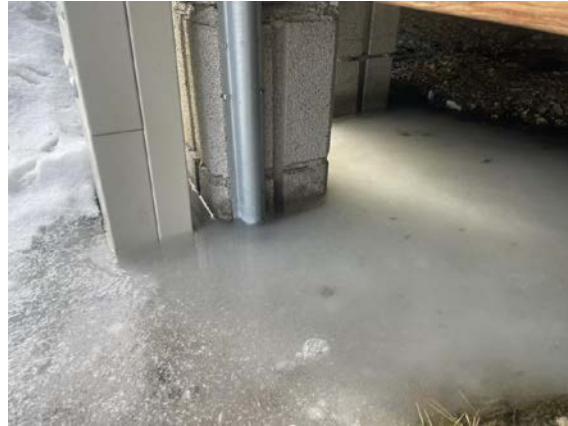
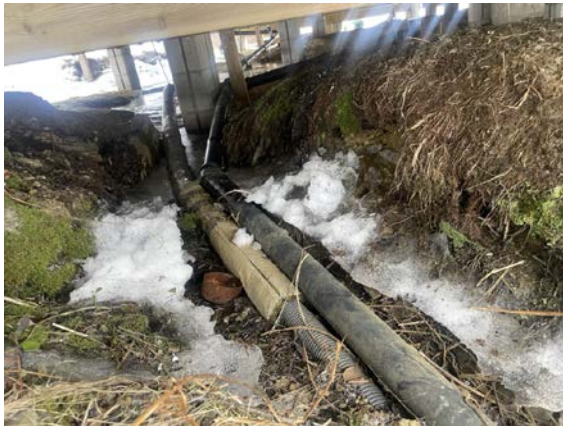
Utilstrekkelig avskjæringsgrøft.

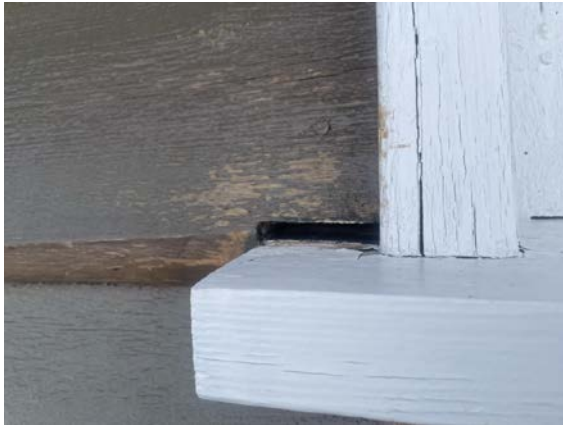
Uten beslag med oppbrett er treverket og konstruksjonen mer utsatt for vann, noe som vil føre til følgeskader.

Manglende klaring mellom trevirke og beslag under vindu kan føre til følgeskader.

Mangler beslag med oppbrett på vannbrett.  
Det er manglende klaring mellom sideomrammingen og beslag under vinduene/dørene.

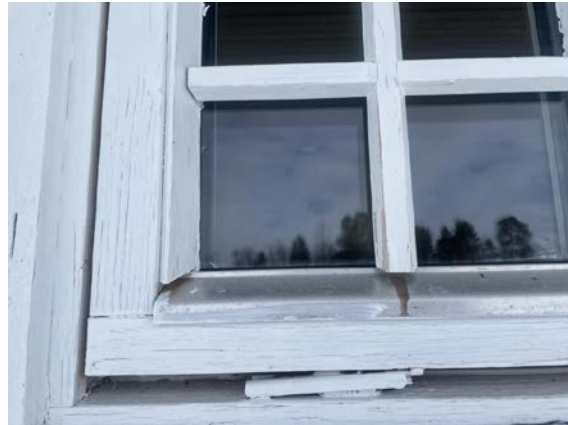
Sprekkdannelse i overflaten kan føre til redusert beskyttelse mot fukt og påfølgende risiko for råteskader i treverket.

Det er observert sprekkdannelser i overflatebehandlingen (maling) på utvendige vinduskarmer.

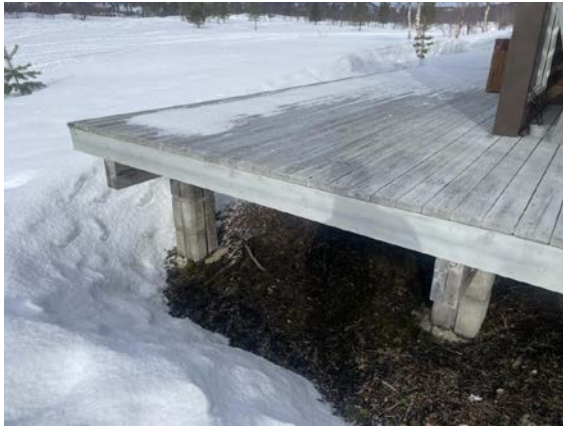
Mangel av rekkverk gir økt fare for fall og skader.

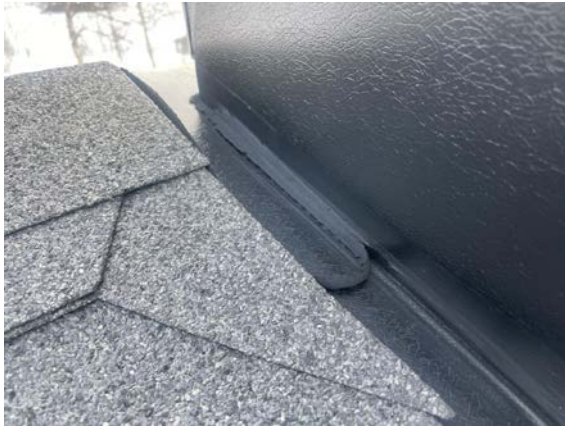
Dårlige fuger kan føre til vannlekkasjer.

Fuge rundt pipe er i dårlig forfatning.

Fjern løs og skadet fuge, og fyll på med ny fugemasse som er egnet for utendørs bruk.

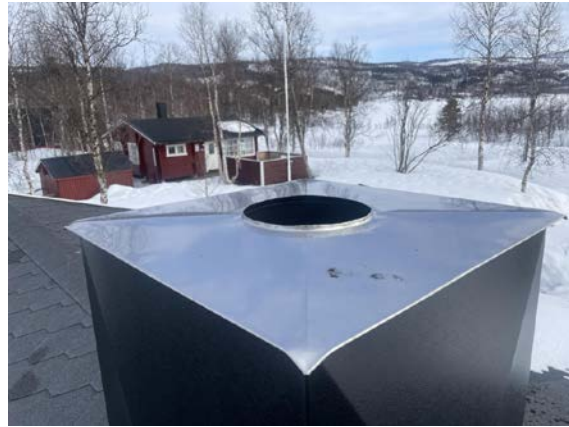
Manglende pipehette kan føre til at regnvann og fuktighet trenger ned i pipa.

Manglende pipehette.

Monter en pipehette for å beskytte skorsteinen mot vann, fuktighet og rusk.

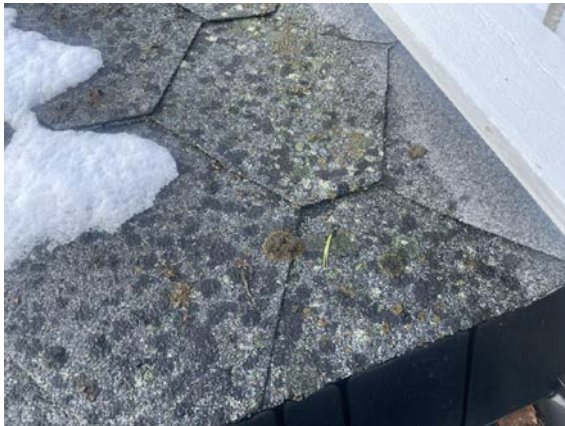
Mose holder på fuktighet, noe som kan føre til at vann trenger inn under taktekke og forårsaker fuktskader på undertaket og bærelektene.

Det er påvist mose på taktekking.

For å forhindre mosevekst og skader på taket bør det gjennomføres regelmessig vedlikehold. Dette inkluderer å fjerne løv og rusk, holde taket rent og tørt, samt inspisere taket minst én gang i året for skader og tegn på mose. Bruk moseforebyggende midler godkjent av Miljødirektoratet, og utbedre eventuelle skader umiddelbart.

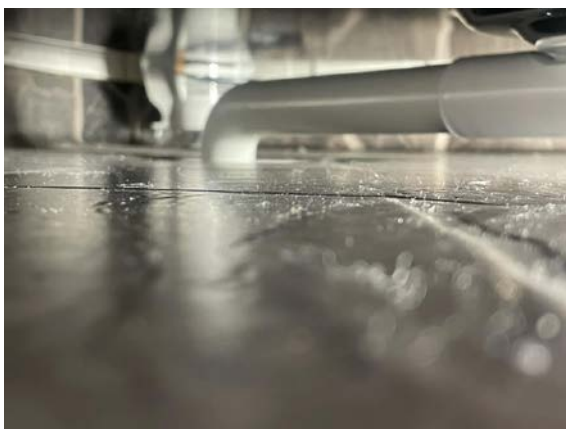
Manglende fall kan føre til vannansamling og økt risiko for fuktskader.

Bad uten fall til sluk vil normalt få tilstandsgrad 3. Dusjen er i et lukket kabinett, og alt vann holdes inne. I forhold til lekkasjevann så er gulvet avgrenset av en oppkant med vanntett sjikt på minst 25 mm over det ferdige gulvet på alle ytterkanter. Helhetsvurderingen til taksmann gjør at dette vurderes som mindre alvorlig, men er fortsatt et avvik fra forskriftene. For å redusere risikoen bør man sikre at dusjkabinettet er tett, tørke opp eventuelt vann raskt, og på sikt vurdere rehabilitering av gulvet for å etablere korrekt fall.

Det er fare for vannansamling på gulvet.  
Det er ikke fall til sluk.

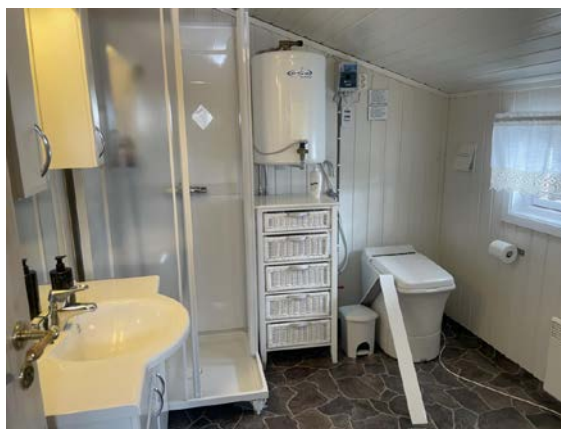
Manglende våtsonebeskyttelse kan føre til vannskader på underliggende konstruksjoner og materialer over tid.

Det er ikke etablert vanntett sjikt bak baderomsinnredningen og i dusjsonen. Dette representerer et avvik fra gjeldende krav eller anbefalinger i byggt teknisk forskrift. Avviket innebærer imidlertid ikke nødvendigvis alvorlige feil. Risikoen for vannsøl ved vask vurderes som minimal, ettersom det ikke foreligger direkte vannpåvirkning eller er registrerte fuktskader. I dusjsonen er risikoen ytterligere begrenset ved bruk av dusjkabinett. Avviket anses som mindre alvorlig, men bør inngå i en helhetlig vurdering av våtrommets tilstand.

Våtsone vegg er ikke etablert ved vask og dusjsone.

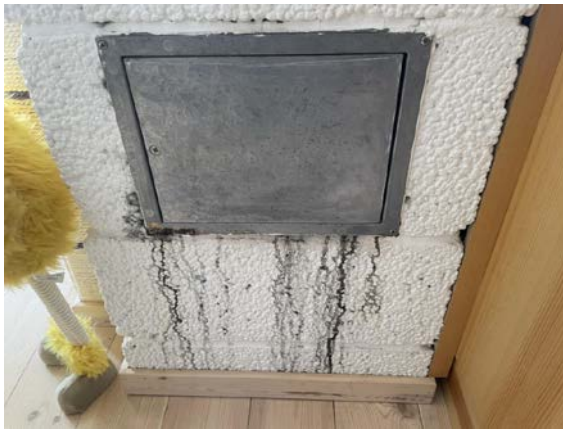
Avstand mellom feieluke til brennbart materiale er under 300mm. Fuktskjolder ved feieluke påvist. Dette skyldes mangel på pipehette over tak.

Avstand under 300 mm mellom feieluke og brennbart materiale øker brannfaren og kan føre til skader på eiendom. Manglende oppfyllelse

av sikkerhetskrav kan resultere i fyringsforbud. Fuktskjolder kan føre til råteskader, muggvekst, dårlig trekk og i verste fall redusert brannsikkerhet.

Avstand mellom feieluke til brennbart materiale er under 300mm.

Fuktskjolder ved feieluke påvist. Dette skyldes mangel på pipehette over tak.

Liten avstand mellom feieluken og brennbart materiale kan utbedres ved å monteres ubrennbart plateverk på gulvet evt. en sotlukestein innenfor feieluke. I tillegg er det observert fuktskjolder ved feieluken, som skyldes manglende pipehette over tak. Det monteres derfor pipehette for å hindre videre vanninntrengning, og tetting rundt luken kontrolleres og forbedres ved behov.

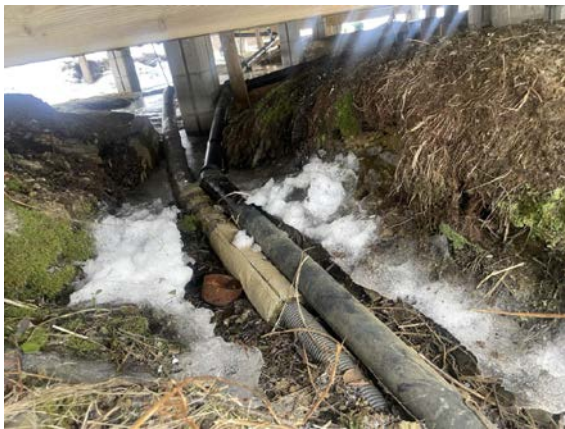
Gråvann fra dusj ledes i uisolerte og synlige avløpsrør rett i terreng uten godkjent løsning.
